La Casa Talavera

Joel Jiménez Pérez
Alicia Bracamontes Cruz
José Luis Jiménez Pérez
Zormy Nacary Correa Pacheco
Alfredo Cruz Orea

EDITORIAL RESTAURO COMPÁS Y CANTO S.A. DE C.V.

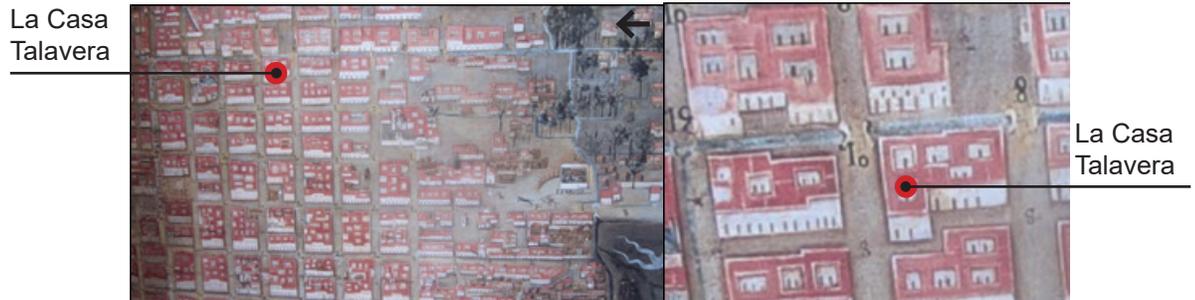
Figura 8. Ubicación de la Casa Talavera en el plano elaborado por Pedro de Arrieta, 15 de julio de 1737. Adaptado de F. de la Maza y L. Ortiz Macedo, Plano de la Ciudad de México de Pedro de Arrieta (2008).

En este plano ya se aprecia con detalle la Casa Talavera, la cual es un edificio que mostraba planta alta y primer nivel con dos áreas abiertas correspondientes a sus patios, ya que su representación es en isométrico, dicha casa comparte el mismo terreno con una casa adyacente hacia el sur, al Este se muestra la acequia real en donde se ven tres puentes que la atraviesan (Figura 8).

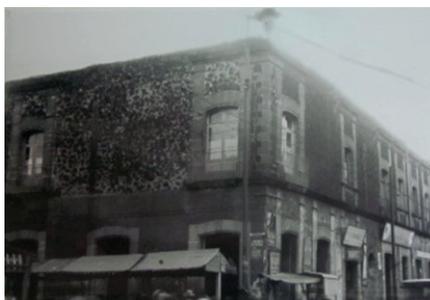
Figura 13. Imagen de la casa Talavera cuando funcionaba como la Escuela Primaria Oficial Elemental No. 91, se localizaba en la esquina calle Puente Colorado (que es la calle de Rep. del Salvador) y Embarcadero (hoy de Roldán). Fuente: Pertenece a la colección de las fotos de Gustavo Casasola (Casasola, 2013, p. 1376)⁴³.

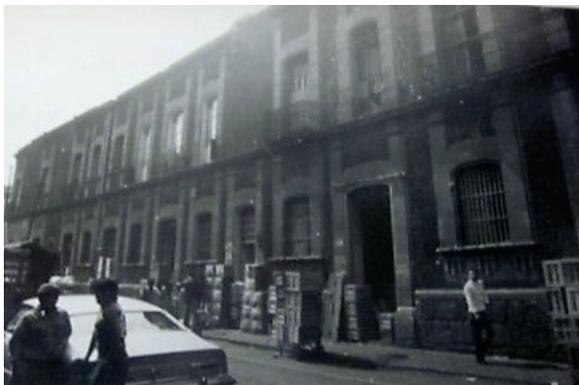
Figura 16. Fachada del inmueble de casa Talavera en la calle de República del Salvador 187-191, como se observa, conserva todos sus elementos originales en regular estado, cuando funcionaba como bodega. Fuente: Pertenece a la colección de las fotos de Gustavo Casasola (Casasola, 2013: 1376) retomado en la inspección de 1970 (ACNMH, 1970)⁵².

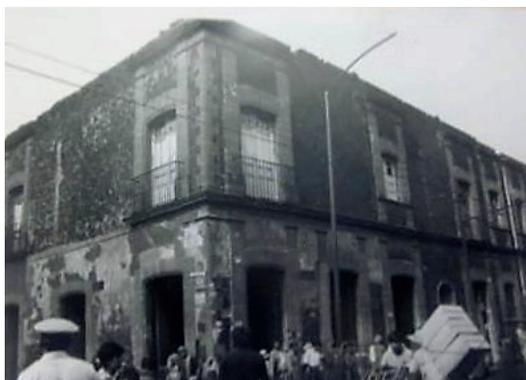
Figura 17. Fachada de la casa No.191 esquina con Roldán usada como bodega. Fuente: Pertenece a la colección de las fotos de Gustavo Casasola (Casasola, 2013, p.1376). Retomado en la inspección de 1970 (ACNMH 1970)⁵³.

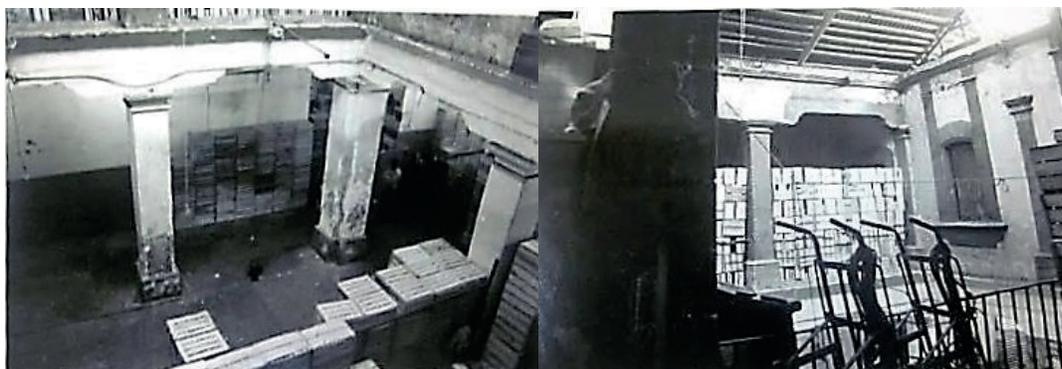
Figuras 18 y 19. Vista del patio oeste en casa Talavera, que funcionaba como bodega cuando se realizó una inspección por Monumentos Históricos en 1970. Fuente: Fotos de la inspección de 1970 (ACNMH 1970).

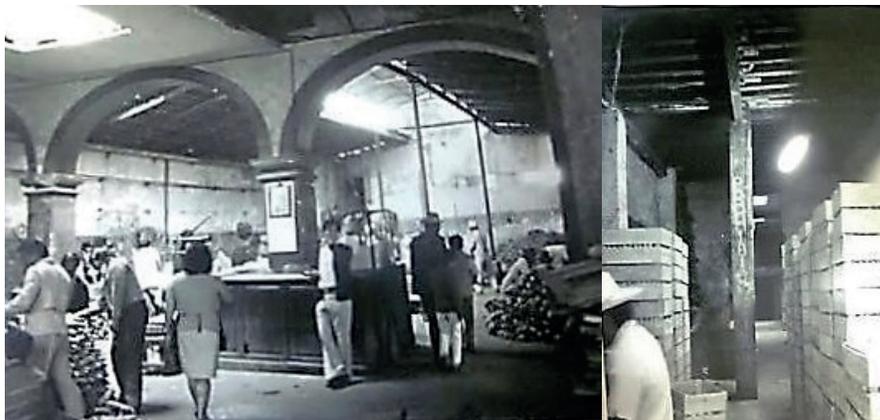
Figuras 20 y 21. Dos vistas del patio Oeste de la casa Talavera cuando funcionaba como recaudería y bodega. Obtenido de Fotos de la inspección de 1970 (ACNMH, 1970).

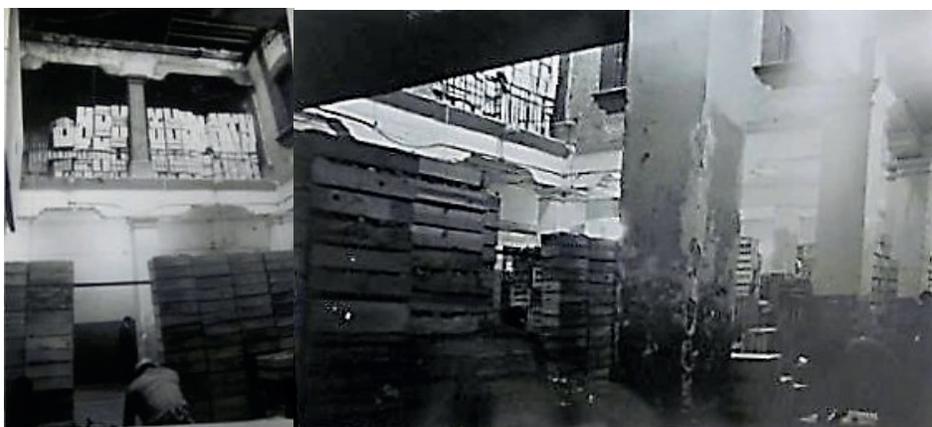
Figuras 22 y 23. Vista del patio Oeste donde se guardaban los productos a comercializar en cajas de madera conocidas como huacales. Fuente: Fotos de la inspección de 1970 (ACNMH, 1970).

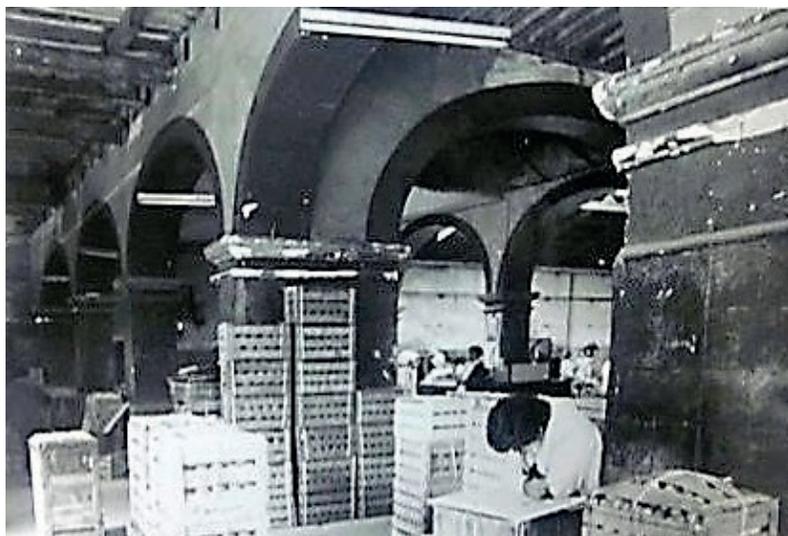
Figura 24. Patio Este de la casa Talavera, en la inspección de 1970 se reporta que estas columnas se encontraban cubiertas con mosaicos. Fuente: Fotos de la inspección de 1970 (ACNMH, 1970).

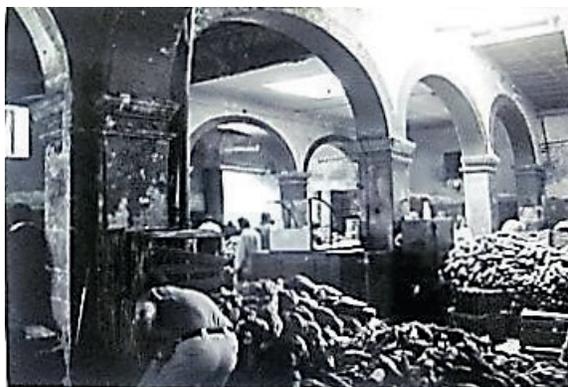
Figura 25. Vista de lo que fue el patio Este usado como bodega, los muros fueron demolidos (datos de la inspección de 1970 por Monumentos Históricos. Fuente: Fotos de la inspección de 1970 (ACNMH, 1970).

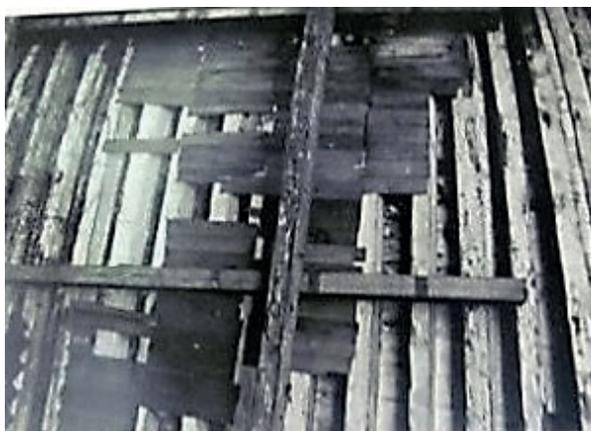
Figura 26. En la que se aprecia el mal estado de conservación en el que se encontraba el techo de las bodegas de Casa Talavera, ubicada en República de Salvador No.191. Fuente: Fotos de la inspección de 1970 (ACNMH, 1970).

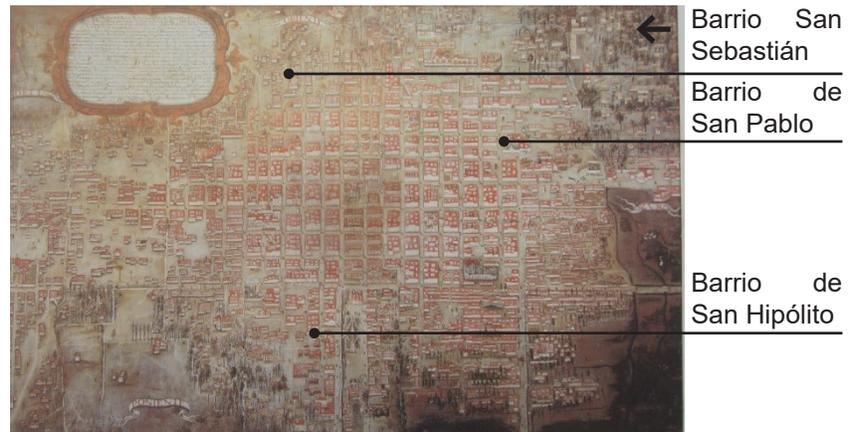
Figura 28. Plano de la Ciudad de México elaborado por D. Pedro de Arrieta, 15 de julio de 1773, donde se encuentran los tres barrios en los que estuvo el gremio de curtidores. La mayoría de las viviendas dedicadas a esta actividad se encontraban asociadas al borde de las acequias. Fuente: De la Maza (2008).

Las referencias históricas nos mencionan que en la ciudad se ubicaron los curtidores primero en San Hipólito, posteriormente en San Sebastián y por último en San Pablo (Figura 28). Marroquí (1969) describe cómo era el barrio de San Hipólito y sus límites. Este barrio se construye fuera de la traza española y al noreste de ella, sus habitantes eran españoles pobres, los mismos comienzan con la construcción de una ermita dedicada a los mártires de la batalla de la Noche triste, colocando un osario de los caídos, dicha construcción fue de adobe, se destruyó con el tiempo y fue ahí donde en años posteriores se construyó la iglesia de San Hipólito y el hospital, en sus límites se encontraba un tianguis hecho por los naturales, mismo que desapareció con el tiempo (1546-1551), esto debido a que la municipalidad decidió organizar los negocios de ese tianguis citado y construyeron tiendas alrededor de los mercados de San Hipólito, San Juan y Santiago (1562). En este mismo año los curtidores solicitan autorización para establecerse al lado izquierdo del caño de agua y el ayuntamiento acepta, sin embargo estos curtidores generan problemas de salud ya que las aguas que utilizaban en sus procesos productivos expedían olores insoportables para la población que en los alrededores vivía, éstos después son retirados del barrio; la población requería consumir carne por lo que en la parte posterior de la iglesia de la Santa Veracruz el municipio autorizó contar con una carnicería (1592).

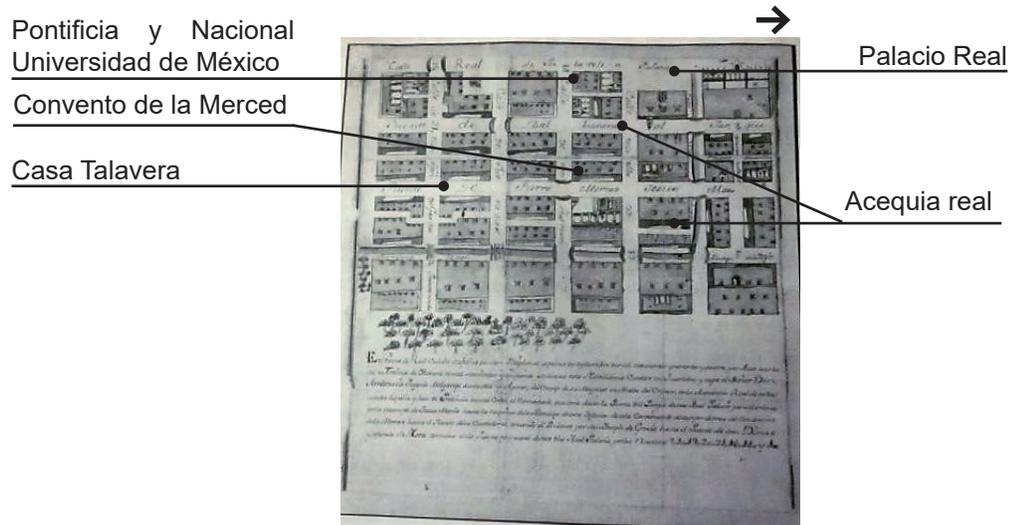
Figura 29. Fragmento de un plano de la Ciudad de México en el año 1742. Fuente: AGN: [1742] foja 11

Podemos apreciar a continuación estos planos que van mostrando la transformación de la traza de la ciudad desde el siglo XVIII y en particular el barrio en el que se encontraba esta curtiduría. Retomando el plano del año 1742 (Figura 29), vemos que se representa una perspectiva de la zona, en la cual se percibe un conglomerado de casas entre las que destacan varios edificios como el convento de la Merced, el Palacio Real (actualmente Palacio Nacional), la fábrica de curtiduría (actualmente Casa Talavera) y la Pontificia y Nacional Universidad de México (actualmente Suprema Corte de Justicia de la Nación). Un elemento topográfico relevante es la acequia real que pasa atrás de la fábrica de la curtiduría (en cuyo eje hay una serie de puentes) y que continúa hacia el lado sur del Palacio Real.

En este plano (Figura 29) se observan las calles rectas y las casas en su mayoría de dos niveles, esto es con planta baja y un primer nivel, con uno o dos patios abiertos, están alineadas al paño de la acera y conforman manzanas rectangulares, con las excepciones del Convento de la Merced y el Palacio Real que ocupan una manzana completa. Se percibe en el área un espacio libre en la esquina suroeste de Palacio Nacional, que posteriormente

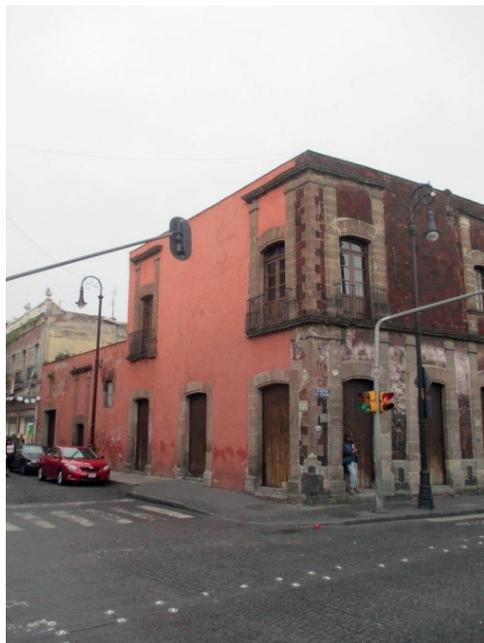
Figura 32. Puertas de acceso de la materia prima en la curtiduría de la casa Talavera durante el siglo XVIII en lo que era la Acequia Real ahora calle de Roldán.

Retomando los dos documentos anteriores y cotejando con la curtiduría de Casa Talavera vemos que la entrada de la pieles se realizaba por la acequia real (actualmente la Calle de Roldán), se menciona (en el documento AGN 1779), que había un cuarto a orillas de la acequia que servía de lavadero, donde se iniciaba el proceso de curtiduría por las salvaderas, «que era un vaso por lo común cerrado con agujeros en la parte superior, en que se tenía la arenilla para enjuagar o era un pequeño recipiente parecido a un salero, que servía para conservar la arena secante» (Figuras 32, 33 y 42).

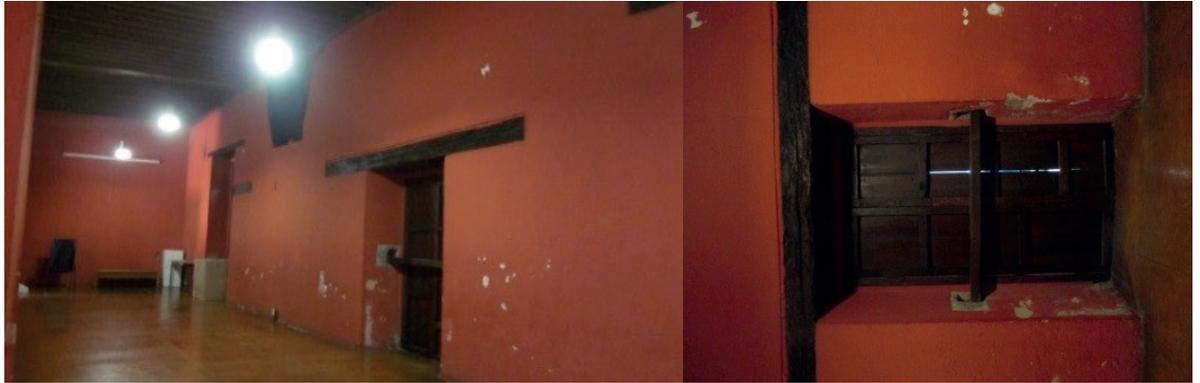
Figura 33. Habitación donde se colocaba la materia prima al ingresar por la Acequia Real, actualmente esta puerta está sellada como testimonial para acceder a otra área con arqueología y techumbre.

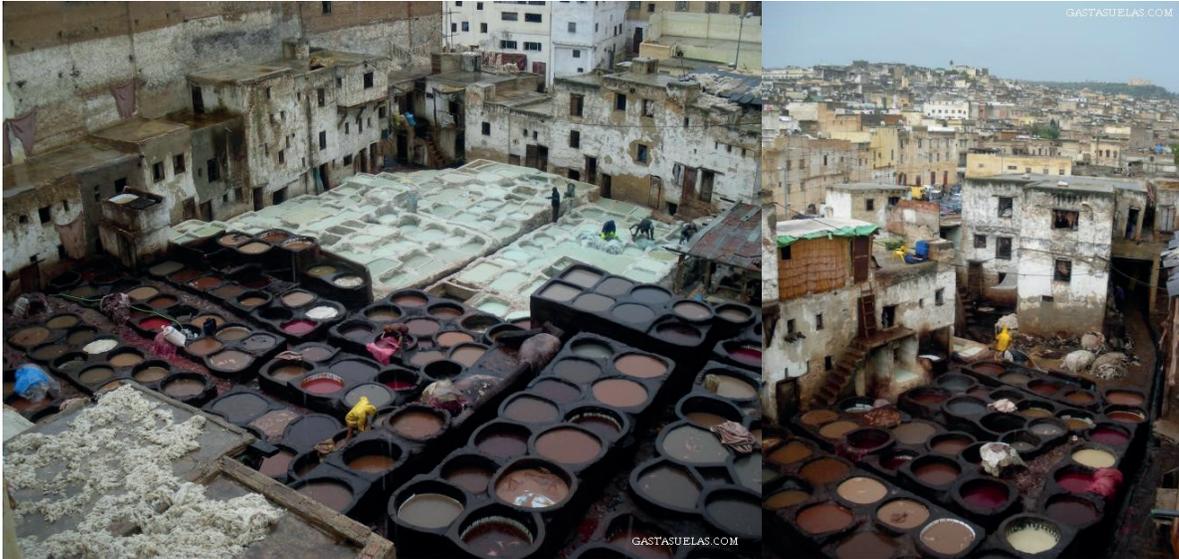
Figuras 34 y 35. Tinas de Tenerías en la ciudad de Fez en Marruecos. Algunas contienen cal, y las restantes, pigmentos para teñir las pieles que se curten en estos lugares.

En Casa Talavera se mencionan tres hoyos donde las pieles se aollan (esto es disponer, preparar, arreglar, aderezar curtir pieles y componerlas para varios usos), adoban (aderezar las pieles o componer, reparar; para conservarlas), y curtir (las pieles). También se mencionan cuatro hoyos de curtir, probablemente éstos eran similares a los lavaderos y hoyos de Marruecos. De este tipo de hoyos y lavaderos no se tiene información arqueológica en Casa Talavera (Figuras 34 y 35).

En la curtiduría de 1532-1542 se mencionaron las actividades que se desarrollaban en la zona húmeda que se describieron en las seis anteriores etapas, para finalmente llegar a utilizar la zona seca que debieron ser los patios. En este proceso se colocaban las pieles en la zona seca, donde se clavaban los cueros en tablas, se dejaban secar al sol y al tener el cuero ya seco pasaba a los zurradores en las etapas de raspado. Posteriormente pasaba al proceso de engrasado (ablandado y suavizado), teñido y planchado que consistía en el acabado propiamente dicho. Finalmente después pasaba a formar parte de la materia prima de otras actividades productivas. Los sitios accesorios de las tenerías son las oficinas, los servicios para los trabajadores y las bodegas (Figuras 34 y 35).

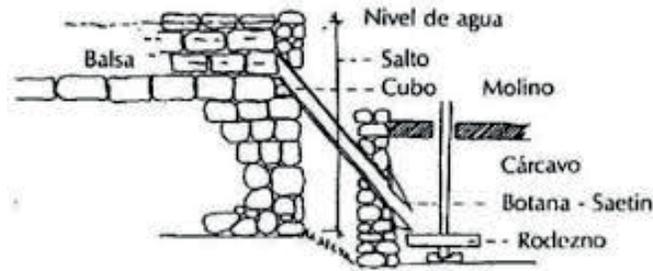
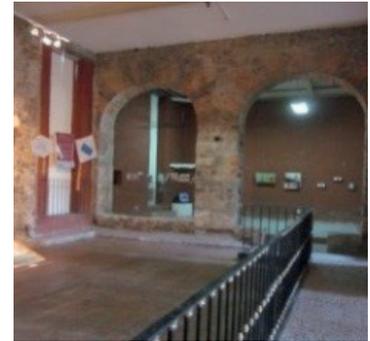
Figura 36 y 37. Izquierda: Nombre de las partes de un molino en corriente. Posiblemente esta forma de molino de agua era similar al de la Casa Talavera. Derecha: Vista del entablado correspondiente al lugar donde se encontraba ubicado el molino de agua en Casa Talavera, actualmente es sala de exposiciones y donde se realizan talleres.

2. La fábrica de curtiduría en la Casa Talavera de la acequia real que probablemente fue canalizada hasta el molino, anexamos aquí un dibujo de cómo debió estar estructuralmente, en el que se ven los engranes que hacían funcionar el rodezno del molino. No se tuvo la oportunidad de apreciar las características del molino de este lugar debido a que el espacio en el que se encontraba originalmente cuenta con un piso de madera que cubre el espacio donde éste se ubicaba; actualmente es una sala de exposiciones de la Casa de Cultura en Talavera (Figuras 36 y 37).

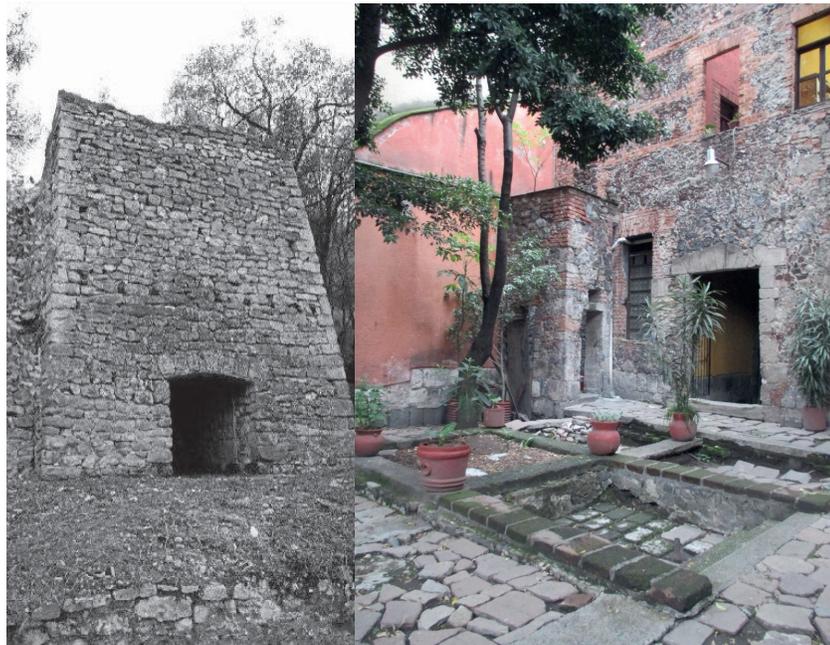
Figuras 38 y 39. A la izquierda se encuentra La Calera Olazagutçia en la Navarra, España, y la siguiente foto corresponde a la Calera de la Casa Talavera en el barrio de la Merced, en México D.F.

En la fábrica de curtiduría de Talavera se menciona un pasadizo de calera y debido a que la cal era utilizada para quitar el pelambre, ésta tiene que pasar por un horno para ser calcinada y posteriormente utilizarla en estos trabajos, posiblemente el espacio arquitectónico que está en la esquina suroeste del segundo patio tuvo ese fin (Figuras 38, 39, 40 y 41).

Las Caleras, eran hornos para calcinar la piedra caliza, y han sido anteriormente citadas: La Calera Olazagutçia en la Navarra España, y la foto continua corresponde a la Calera de la Casa Talavera en el barrio de la Merced en México D.F. (Figura 38 y 39)⁶⁸. En estas imágenes retomadas de Internet podemos ver distintos hornos de cal y el procedimiento de la colocación de la leña y la cal para ser calcinada, pertenecientes a otros sitios que tienen un

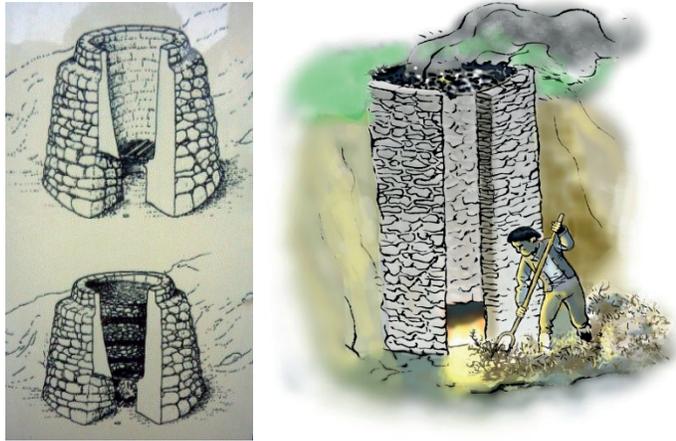
Figuras 40 y 41, Se ejemplifican algunos hornos de cal para observar en dónde se colocaba la leña y las rocas de caliza para ser quemadas.

En estas imágenes retomadas de internet podemos ver distintos hornos de cal, el calar (horno para calcinar la piedra caliza), y el procedimiento de la colocación de la leña y cal para ser calcinada, pertenecientes a otros sitios que tienen un parecido a las caleras de Olazagutçia con la Casa Talavera (Figuras 40 y 41).

parecido a las caleras de Olazagutçia y de Casa Talavera (Figura 40 y 41). En el año de 1892 en el primer patio se construyeron los pozos artesianos que surtieron de agua potable a dicha casa, debido a que se desecó la acequia real. Tal como se describió en los documentos hubo una falta de agua en toda la zona y para solucionar esta situación los nuevos propietarios, la familia Munguía e hijos, los construyen. A continuación se muestran los documentos que hacen referencia, y cito textualmente respetando la redacción del año 1892:

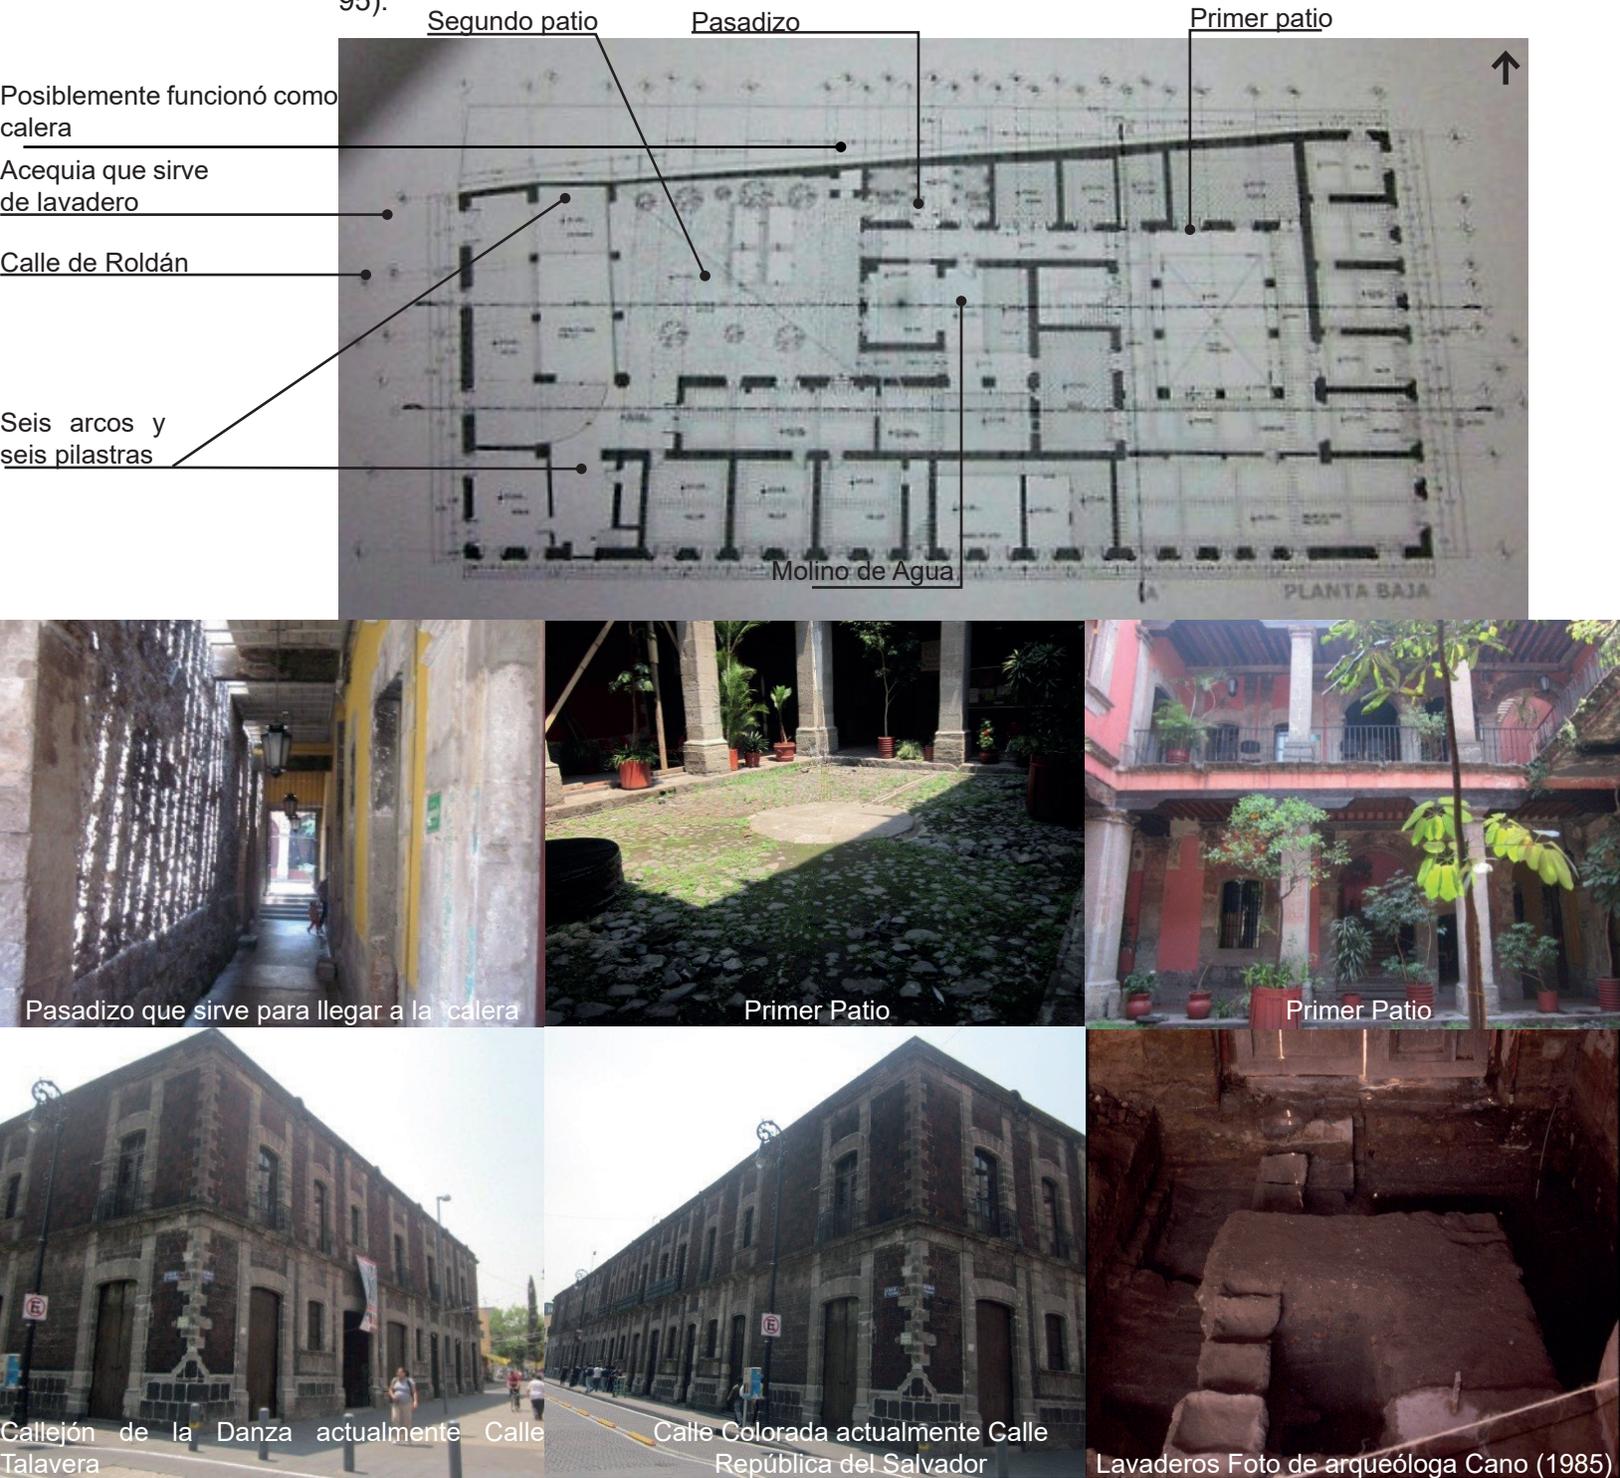
Figura 42. Plano arquitectónico de la Planta baja de la Casa Talavera donde se aprecian los espacios utilizados para los trabajos de la curtiduría. Fuente: Retomado del Archivo de la UACM [2010].

Con respecto a las accesorias en Casa Talavera vemos que son once grandes que dan frente a las calles de Talavera y República del Salvador y una tienda con dos piezas en la esquina de estas dos calles (tienda, trastienda y bodega, tienen salida al exterior y a los dos patios internos de la casa y la fábrica). Se observan en total seis puertas y un portón en la fachada que mira al poniente en la Calle de Talavera, hay trece puertas en la calle de República del Salvador y cinco puertas que hay en la calle de Roldán. En esta fábrica se trabajaba en el segundo patio y en el portal posterior llegaba la materia prima por la acequia nombrada Real, dicha calle posteriormente fue nombrada Embarcadero, actualmente es la calle de Roldán, al frente a la vista del público se hallaba la calle de la Danza y Colorada donde estaban las accesorias con sus grandes ventanales y portones donde se exhibían los productos, existiendo los casos en los que se vivía y trabajaba en la misma accesoria (Figura 42 y 43).

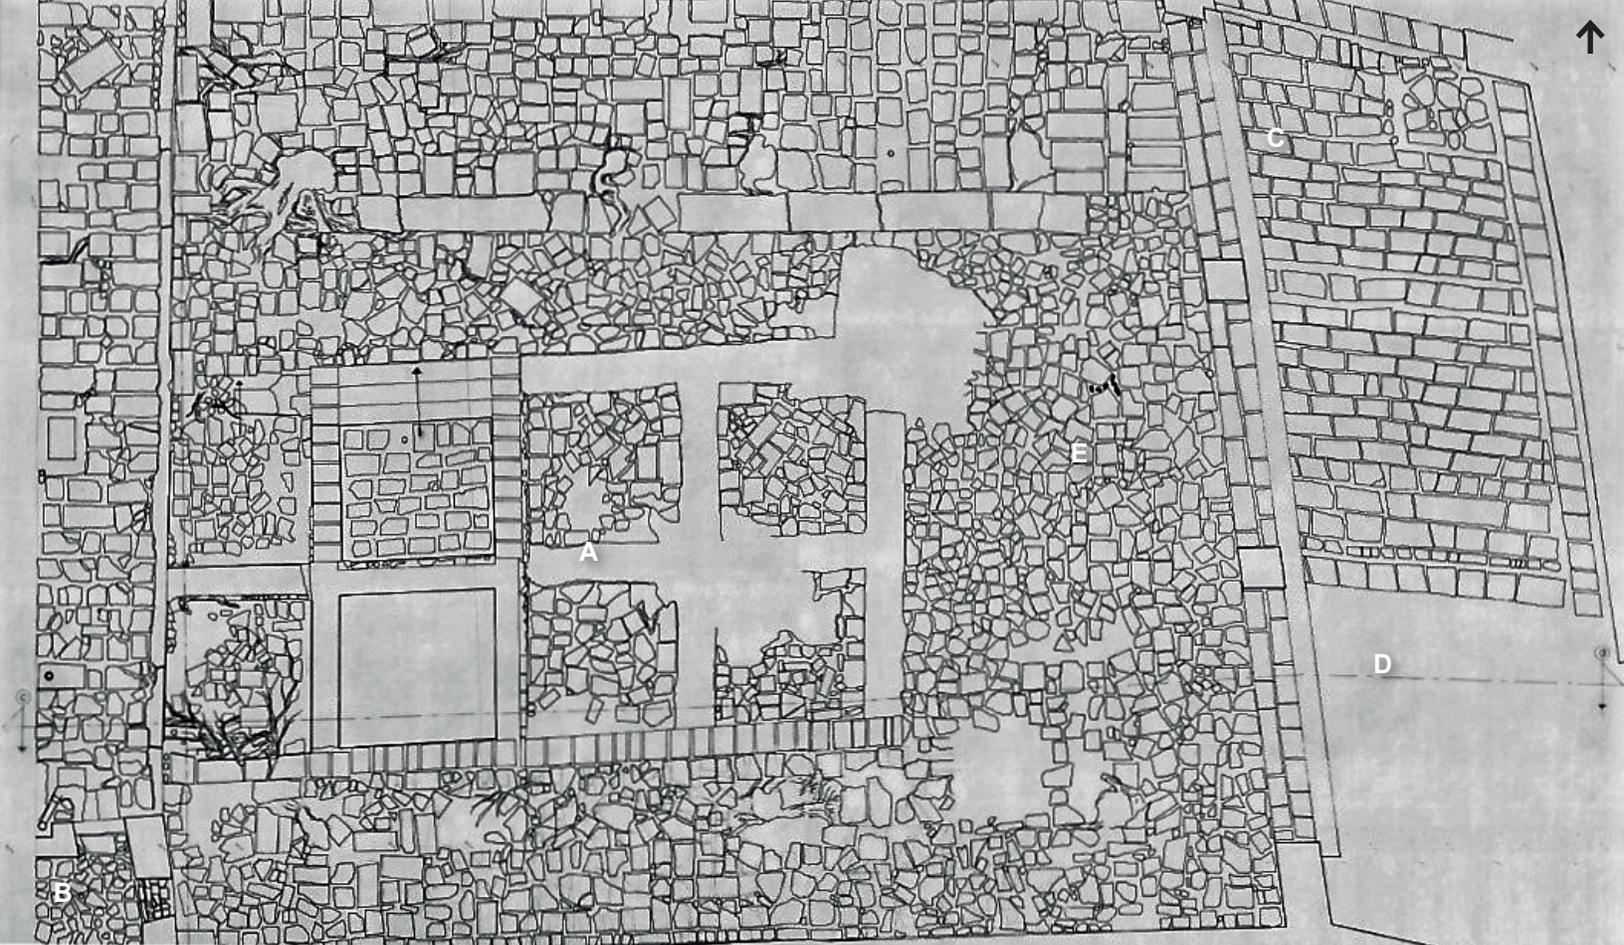
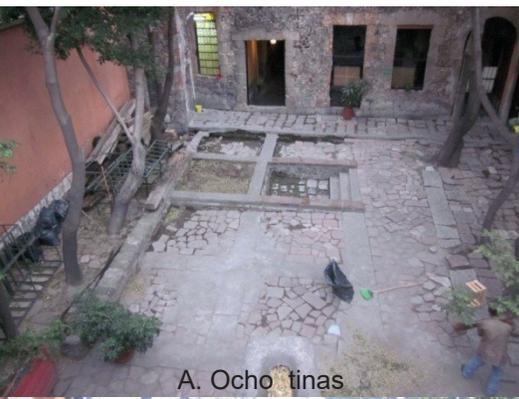
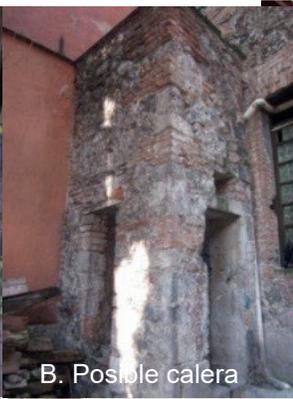
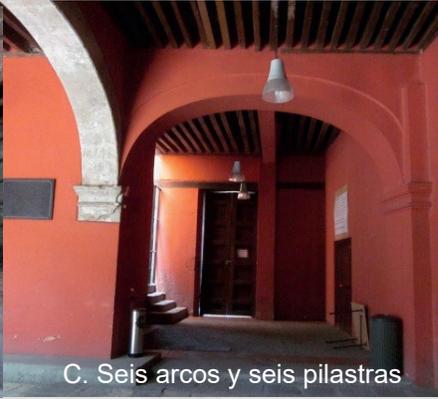
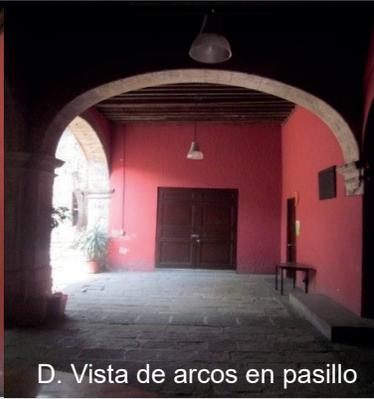
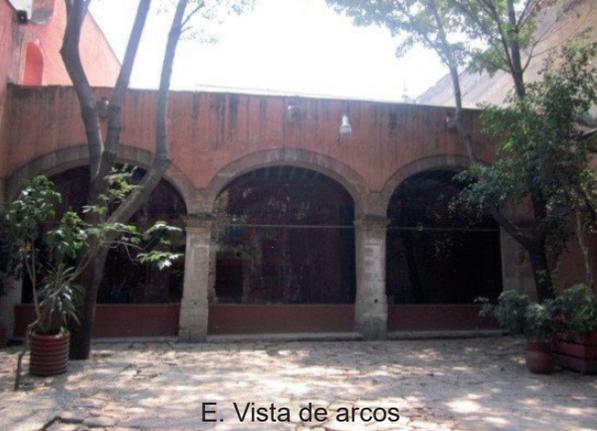
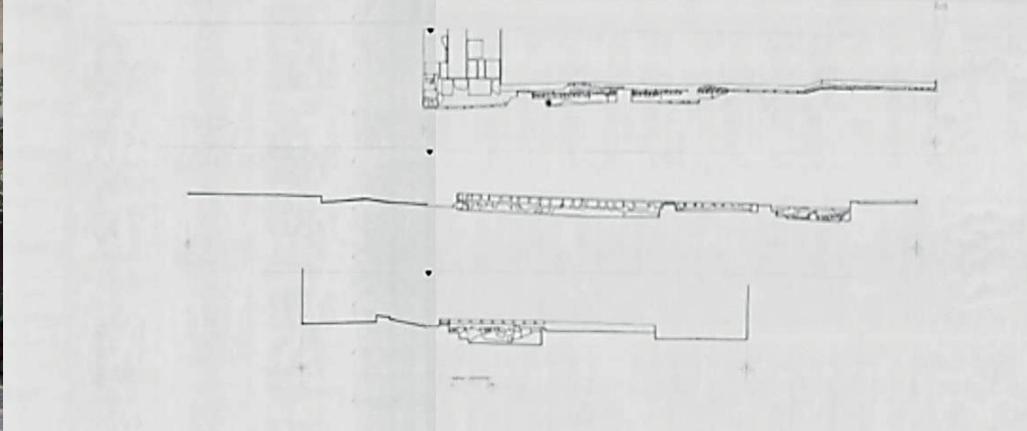
A. Ocho tinas

B. Posible calera

C. Seis arcos y seis pilastras

D. Vista de arcos en pasillo

E. Vista de arcos

Figura 43. Planta arquitectónica del segundo patio en Casa Talavera y sus distintas áreas de actividad en los trabajos de curtiduría.

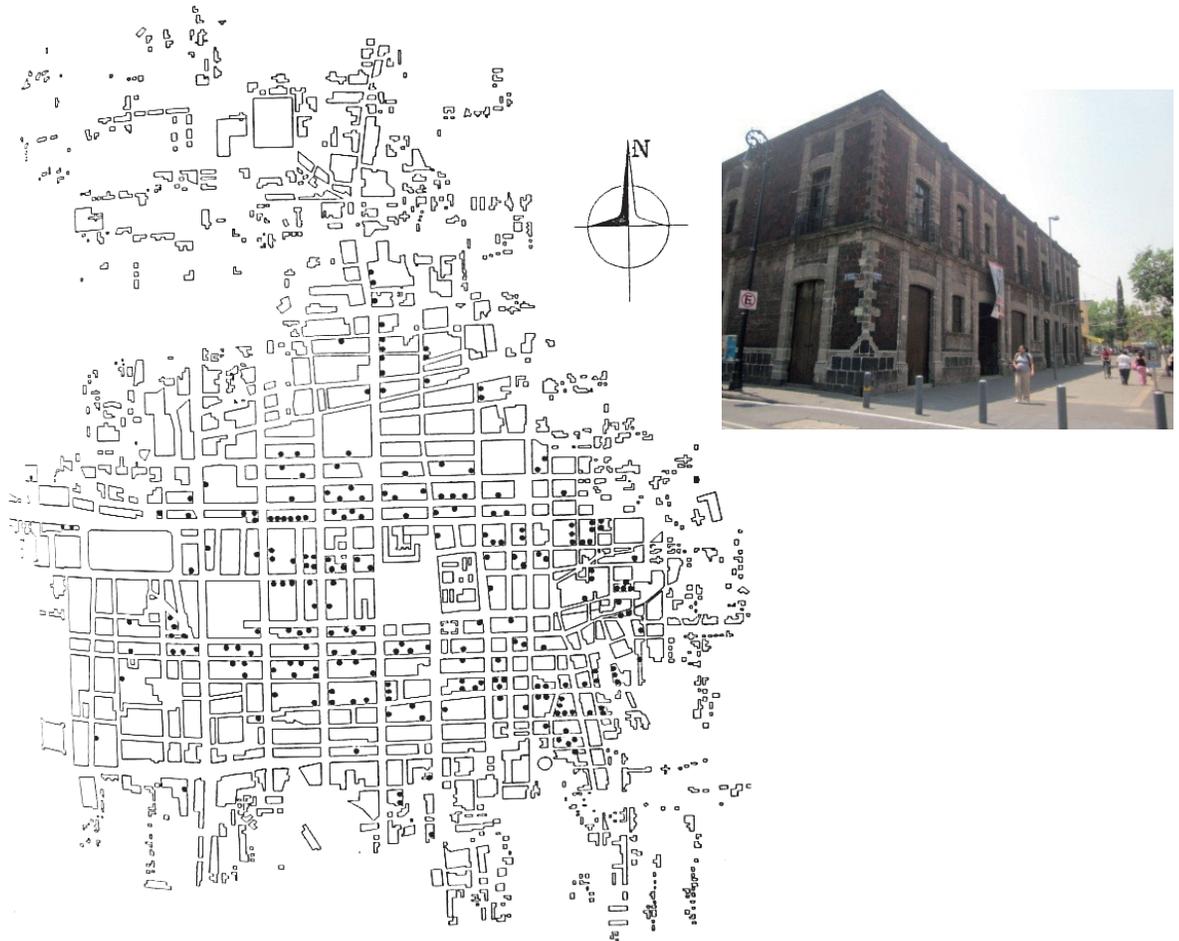
Figura 44. Ubicación de las curtidurías y accesorias que comercian el cuero y las pieles en 1842 en la ciudad de México y la Casa Talavera.

Podemos identificar en las informaciones que se han vertido en párrafos anteriores referente a la ubicación de las curtidurías, que hubo varias en el periodo virreinal y que algunas perduraron hasta el siglo XIX. Al observar un plano del año de 1842 analizamos la distribución espacial de las curtidurías en los barrios referidos como: San Hipólito, San Sebastián y San Pablo, esto ocurre en la manzana del extremo noreste y sureste cercanas a las acequias, estas curtidurías se fueron incrementando desde la época del virreinato hasta el año de 1842, donde se fueron ubicando alrededor del centro de la ciudad una gran cantidad de accesorias para la venta de pieles y cueros (Figura 44) (Pérez, 1993, Mapa. 8).

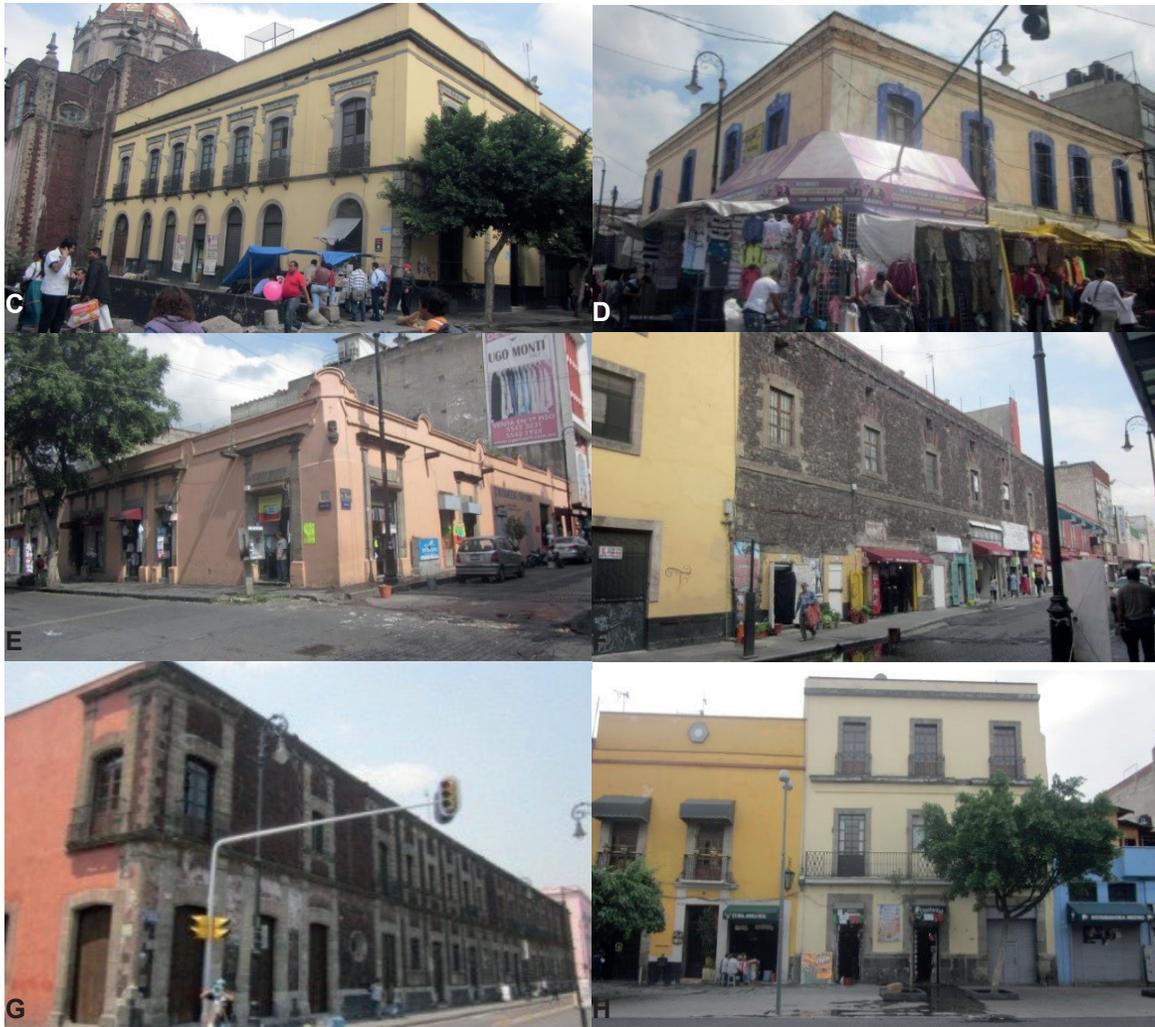
Figura 45. Construcciones utilizadas como curtidurías en los barrios de San Sebastián y San Pablo, actualmente algunos inmuebles como Casa Talavera conservan sus materiales de construcción de muros de tezontle y jambas y dovelas de cantera que limitan los vanos de puertas y ventanas.

Presentaremos de cada curtiduría visitada su planta arquitectónica, se anexaron fotos de la fachada o de algunos interiores del inmueble. Queremos mencionar también que al saber la ubicación de estos lugares y ver sus materiales de construcción, continuamos la búsqueda de información sobre los trabajos arqueológicos realizados en los inmuebles de curtiduría en los barrios de San Sebastián y San Pablo, para tener elementos diagnósticos y determinar si eran o no lugares de curtiduría, de los cuales lamentablemente no se tienen materiales y vestigios que nos indiquen que así funcionaron, pero sí presentan materiales de construcción similares como los muros de tezontle, rodapié de tezontle negro, vanos de puertas y ventanas con enmarcamiento de cantera llamados jambas y dinteles, así como herrería de hierro forjado. En el plano están ubicadas las curtidurías visitadas (Figura 45).

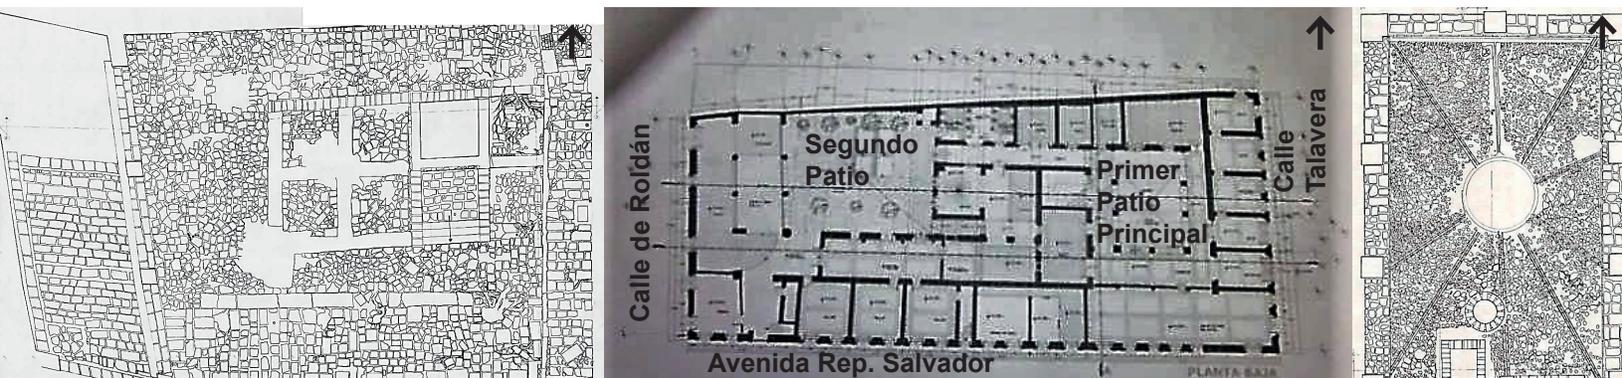
Figura 59. Planta arquitectónica de la planta baja de la Casa Talavera y los dos patios.

El primer patio de forma cuadrangular está al entrar por la calle de Talavera y hacia el Oeste del edificio, mide de lado Norte 6.93 m., de lado Sur 7.11 m., en su lado Este 11.15 m y en su lado Oeste 11.25 m. Su orientación tomando, la esquina suroeste del patio, es de 4° al Norte, lo rodean tres corredores (Figura 59 y 66). Su piso presenta diez canales, ocho construidos de ladrillo rojo delgado donde varían sus medidas, de 0.28 de largo por 0.14 m de ancho, o bien de 0.05 de largo por 0.03 m de ancho, sin reconocer su espesor ya que estaba metido en el suelo, uno es de concreto con ancho de 0.80 m, y uno de piedra bola, probablemente éste es el original, ya que varía sus tamaños desde 0.02 m por 0.02 m a 0.30 m por 0.15 m, cuatro salen de las esquinas y seis salen de la parte media de sus cuatro lados y se centran en un círculo de 2.48 m de diámetro. Actualmente muestra una plancha de concreto en su interior donde probablemente tuvo una fuente.

Los materiales de construcción del piso son: piedra bola, donde varían sus tamaños desde 0.02 m por 0.02 m, a 0.30 m por 0.15 m, y lajas de cantera de 0.04 m por 0.04 m, a 0.40 m por 0.40 m, unidas con tierra. En su lado Sur se encuentran dos pozos artesianos uno de forma rectangular que mide 1.42 m por 1.29 m en cada lado, y otro cilíndrico con un diámetro de 1.31 m, estructurados de ladrillo delgado (0.28 m por 0.145 m y 0.03 m). A partir del banco de nivel el primer pozo tiene una máxima profundidad de 3.95 m, y a nivel de piso mide 1.30 m de profundidad, su altura expuesta en su borde es de 0.75 m. El segundo pozo tiene una profundidad hasta su fondo de 3.70 m, a nivel de piso es de 1.38 m y su máxima altura desde el piso a su borde es de 0.40 m.

Alrededor de este patio se tienen tres corredores de dos niveles sostenidos por pilastras cuadradas de cantera y zapatas de madera, que a su vez soportan la viguería de madera de los entrepisos del primer nivel y azotea, dando acceso a las áreas de cuartos. En el borde que da hacia el piso del primer patio hay una línea de lajas de cantera de 0.75 m por 0.19 m, y las más pequeñas de 0.10 m por 0.10 m, donde se ubica la base de las pilastras citadas, con un ancho que varía hacia el Norte de 0.70 m hacia el Este de 0.90 m y el del lado Oeste de 0.80 m; y en la actualidad el resto del corredor muestra pisos de cerámica rojos.

El segundo patio tiene tres accesos: el primero es por la esquina de República del Salvador y Roldán, el segundo por la calle de Roldán y el tercero por el corredor que se encuentra hacia el lado sur de la instalación que viene del primer patio y se ubica hacia el lado Este de la construcción. El segundo patio mide: de lado Norte 16.71 m, de lado Sur 18.65 m, de lado Este 14.10 m y de lado Oeste 14.59 m, su orientación tomando la esquina suroeste del patio es de 359° al Norte (Figuras 59 y 60).

piso de lajas, sobre esto inferimos que en los trabajos de excavaciones arqueológicas se debió quitar su piso interior, hecho de la misma manera que los muros laterales para poder contener líquidos y continuar las excavaciones, y al dejarlos a la vista del público se decidió colocar esos pisos de laja (Figuras 59 y 60). Las tinas tienen similitud a las tenerías de España como se puede apreciar en la figura 61. Aún queda por definir si en estos espacios pudieron haberse encontrado vasijas de barro de grandes dimensiones o algún otro tipo de recipiente en la Casa Talavera (Figura 61). Las tinas se construyeron separadas por muros de piedra y argamasa, tres de éstas muestran sus características formales ya que se encuentran abiertas, y las otras cinco se rellenaron una con tierra y las restantes sin identificar su contenido, pero se ven limitadas por una franja de concreto y piedras pequeñas colocadas en los trabajos de exploración arqueológica para su conservación.

Retomando la información de Archivo de los años de 1797 y 1892, se indican los elementos arquitectónicos en los planos presentados (Figuras 59, 60 y 63).

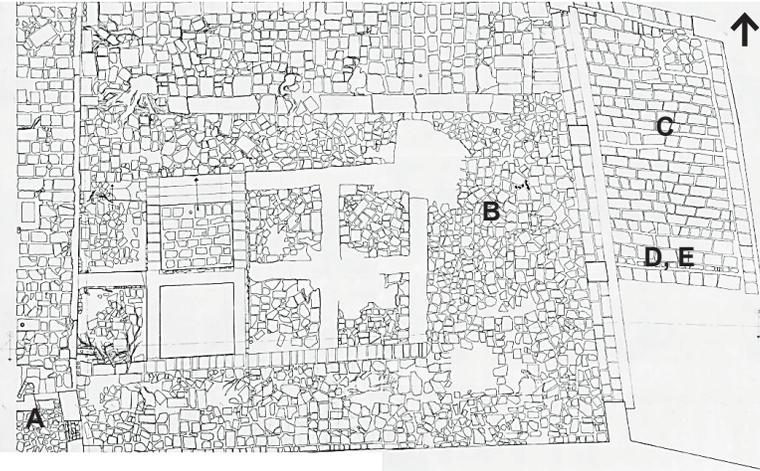
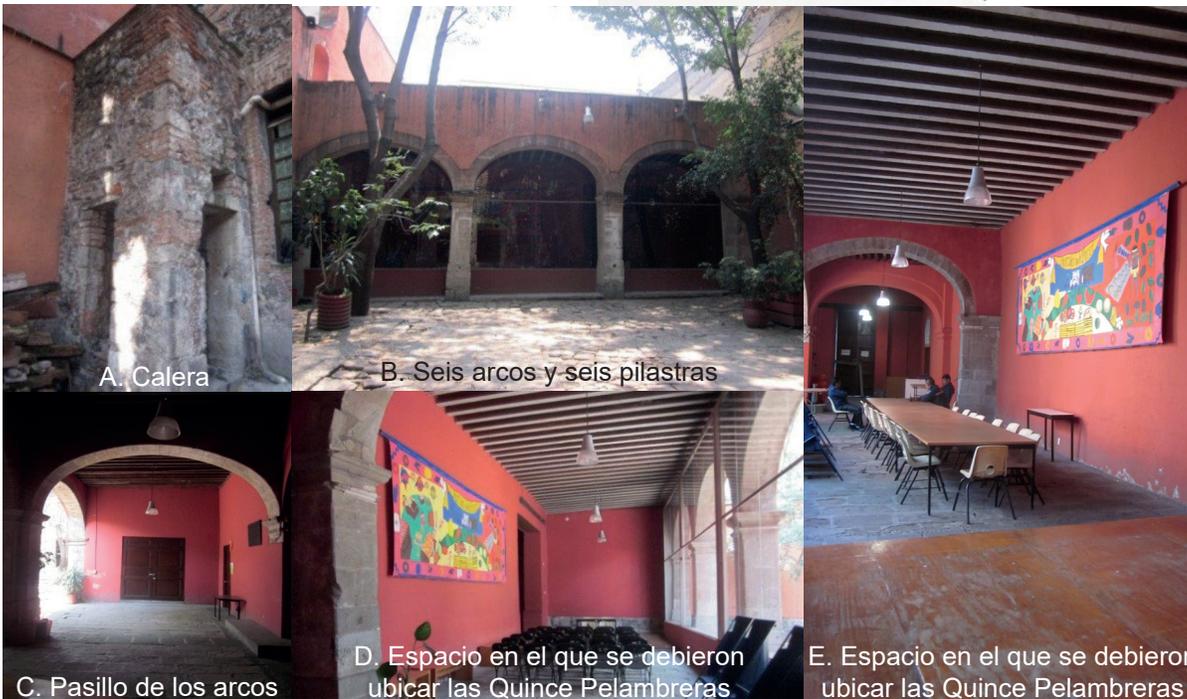
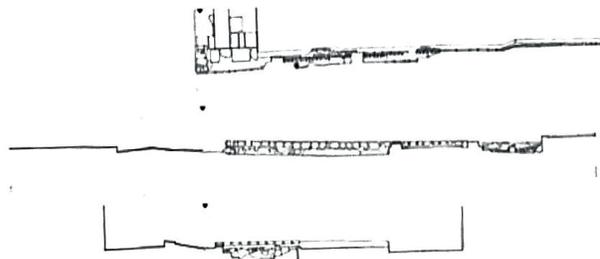
Figura 60. Planta y perfiles del segundo patio ubicado hacia el Este del edificio, con imágenes actuales de los espacios de actividad de la antigua curtiduría de la Casa Talavera.

8.- La octava tina está al Este de la quinta, y mide 2.19 m en su lado Norte, en dirección al Este 2.25 m, al Sur 2.19 m y al Oeste 1.20 m; a partir del banco de nivel la profundidad hasta el piso del pasillo es de 1.58 m con un desnivel de 1.44 m que va de Este a Oeste. Del lado este del patio se encuentra un pasillo techado, construido con cuatro pilastras mostrando tres arcos de medio punto, actualmente está habilitado con un muro de vidrio para convertirlo en salón de usos múltiples. Las pilastras miden 0.62 m por 0.62 m y la que está adosada al muro sur mide 0.69 m por 1.29 m (Figuras 60 y 61).

Para tener una idea de lo que fue Casa Talavera, es oportuno transcribir la descripción que se hace de esa casa y cito textualmente un fragmento del documento donde se mencionan los patios respetando la redacción del año 1797 (ver cita 70 en la foja 11). Retomando la información del documento anteriormente citado de archivo se ubican en un plano arquitectónico las actividades realizadas en cada espacio, a la vez se agregan fotografías relacionadas a cada actividad para comparar con otros lugares (Figura 60).

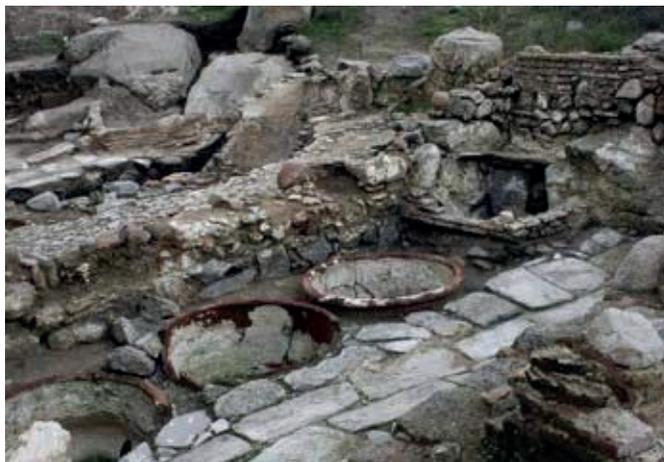
Figura 61. Las tinajas que pertenecen a las tenerías en España son muy parecidas a las encontradas en casa Talavera⁶⁹.
