La Casa Talavera

Joel Jiménez Pérez
Alicia Bracamontes Cruz
José Luis Jiménez Pérez
Zormy Nacary Correa Pacheco
Alfredo Cruz Orea

EDITORIAL RESTAURO COMPÁS Y CANTO S.A. DE C.V.

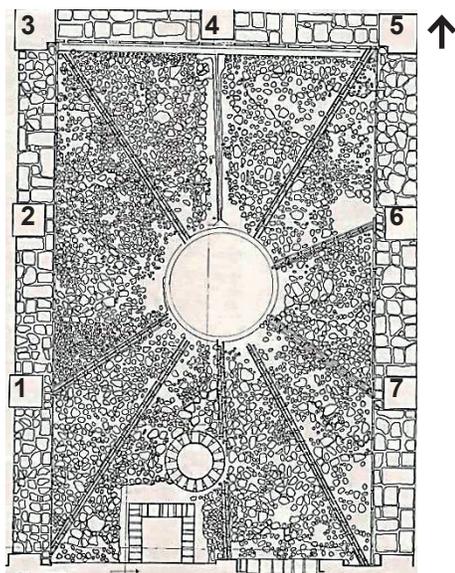
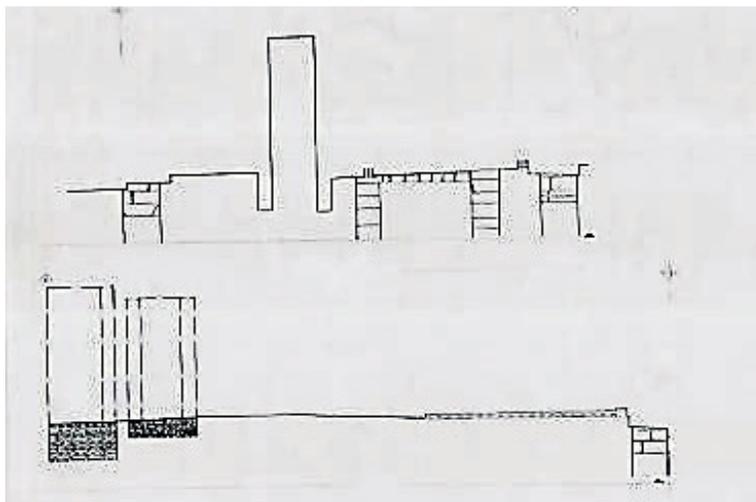
Figura 63. Planta y perfiles de la ubicación de los pozos artesianos en el primer patio de Casa Talavera.

Patio, con cuatro corredores sustentados sobre siete pilastras de cantería plancha, y zapatas de cedro. Año 1797

Vista de la planta y perfiles de los pozos artesianos año de 1892

parecido a las caleras de Olazagutçia y de Casa Talavera (Figura 40 y 41). En el año de 1892 en el primer patio se construyeron los pozos artesianos que surtieron de agua potable a dicha casa, debido a que se desecó la acequia real. Tal como se describió en los documentos hubo una falta de agua en toda la zona y para solucionar esta situación los nuevos propietarios, la familia Munguía e hijos, los construyen. A continuación se muestran los documentos que hacen referencia, y cito textualmente respetando la redacción del año 1892:

Retomando la información de Archivo de los años de 1797 y 1892, se indican los elementos arquitectónicos en los planos presentados (Figuras 59, 60 y 63).

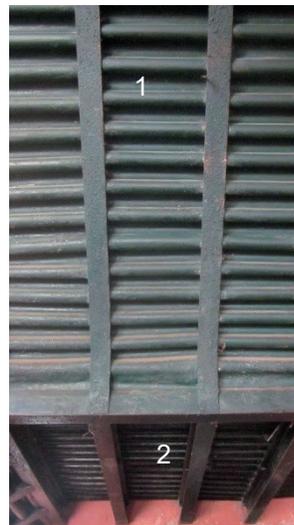
1. Lámina acanalada de zinc
2. Vigueta metálica en forma de "I"

Figura 65. Escalera, vista parte inferior.

En el primer patio del inmueble del lado Este se ubica la escalera que da acceso a la planta alta, en la parte inferior presenta lámina acanalada de zinc de 0.33 m de ancho, con piezas separadas y sostenidas por cuatro viguetas en forma de "I" metálica de 13.5 m de largo y 0.08 m de ancho, con un espesor de 0.02 m (Figura 65).

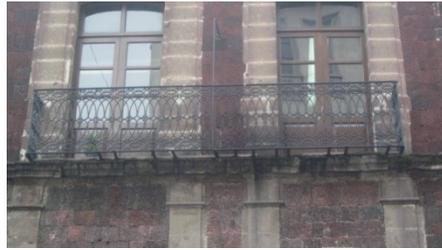
Figura 66. Primer tipo de barandal al exterior de la calle de República del Salvador.

de altura, el ancho de la solera es de 0.038 m, y espesor de 0.01 m. La separación de cada remache es de 0.03 m a 0.15 m, su diámetro 0.05 m (Figura 66 y 67).

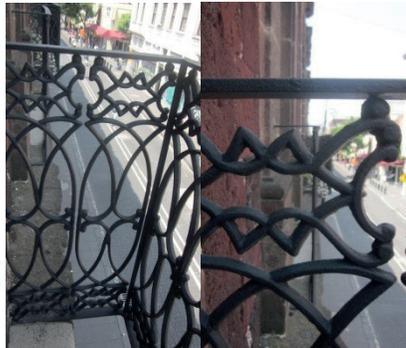
Figura 67. Detalles de la decoración del barandal anterior.

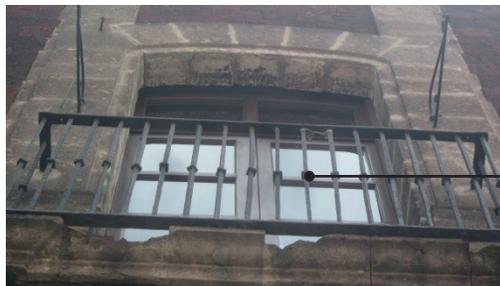
Balaustres o barrotes de sección cubo con adorno cuadrado en el centro.

Figura 68. Segundo tipo de barandal que se encuentra en el balcón exterior de la Calle de República del Salvador. Balaustres o barrotes de sección cubo con adorno cuadrado en el centro.

El segundo tipo de barandal se localiza tanto en los balcones exteriores, como al interior de los pasillos de la planta alta del primer patio. Este barandal es muy sencillo, presenta balaustres o barrotes de sección cuadrada y en el centro presenta como adorno un cubo, sus dimensiones del balcón son de 0.912 m de altura, espesor 0.018 m, ancho de la solera 0.043 m, el adorno mide 0.035 m, la separación de cada remache 0.11 m, su diámetro varía de 0.02 m a 0.03 m (Figuras 68 y 69).

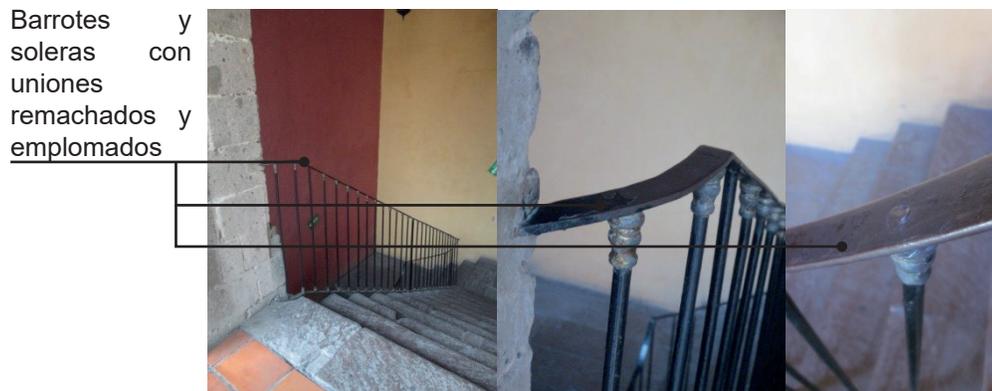
Figura 70. Tercer tipo de barandal en la escalera de la entrada.

La tercera forma de barandal está ubicada en la escalera del lado Este del primer patio del inmueble y en el cuarto nombrado Molino. Este barandal presenta barrotes de sección cilíndrica con decoraciones emplomadas en los extremos, en el caso del barandal del molino se encuentran en los extremos y en el centro. Las dimensiones del barrote de la escalera son: mide de largo 0.88 m, con un diámetro de 0.014 m, la solera tiene de ancho 0.032 m, con un espesor de 0.0045 m, la separación entre cada remache es de 0.13 m, su diámetro 0.013 m, las decoraciones miden 0.035 m de largo, y su diámetro es de 0.025 m (Figura 70).

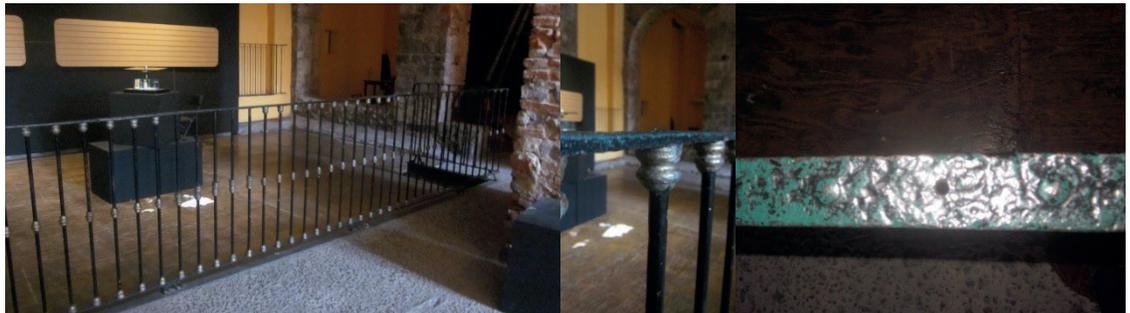
Figura 71. Tercer tipo de barandal en el Molino en Casa Talavera, con dos vistas de detalles.

Los barrotes del molino miden 0.89 m con un diámetro de 0.015 m, la solera tiene ancho de 0.035 m con un espesor de 0.005 m; la separación entre cada remache es de 0.10 m, su diámetro es de 0.015 m; hay tres decoraciones en el cuerpo del barrote que tienen varias medidas: la que está en la parte superior mide 0.035 m de largo, su diámetro es de 0.045 m, la decoración que está en la parte de enmedio mide 0.05 m de longitud y la última decoración que está abajo mide 0.04 m de longitud, y las separaciones entre barrotes varía de 0.17 m a 0.18 m (Figura 71).

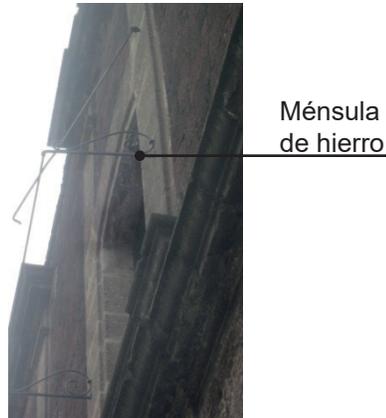
Figura 72. Ménsula de hierro decorada en forma de espiral para cubrir las ventanas de la lluvia y del sol.

Una ménsula de hierro, es una repisa o apoyo para sustentar cualquier cosa; tiene más vuelo que altura. Esta ménsula de hierro es un adorno de arquitectura que sobresale para sustentar un toldo de zinc o lona, es de forma recta con decoraciones en espiral, funciona para cubrir las ventanas del sol y de la lluvia, en casa Talavera debieron colocarse éstas en la parte superior de las ventanas, pero se aclara que estas ménsulas se pusieron de moda en el siglo XIX (González, 1988, p.143). (Figura 72)

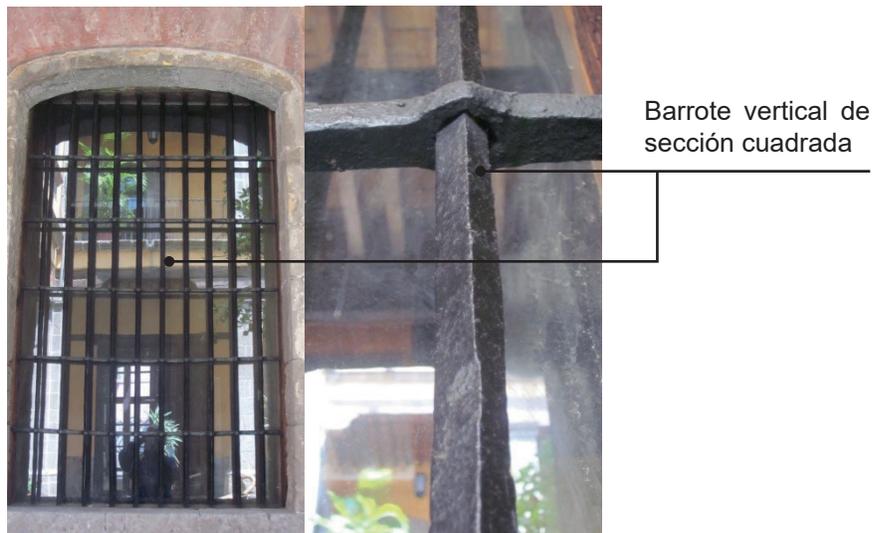
Figura 73. Reja con barrotes verticales de sección cuadrada, en el interior de la Casa Talavera.

En cuanto a las rejas de barrotes metálicos presentan varias formas, éstos están convenientemente enlazados, se ponen en las ventanas y otras aberturas de los muros para seguridad o adorno, y también para formar el recinto aislado del resto del edificio. En este inmueble tenemos dos formas de rejas en las ventanas, la primera se localiza del lado Este del primer patio, sus barrotes que están en posición vertical son de hierro de sección cuadrada, son diez, sus dimensiones son de 1.84 m de largo y 0.018 m de ancho y los cinco barrotes que están en posición horizontal miden 1.12 m de largo, con un ancho de 0.03 m, y donde se unen los barrotes se muestra un canal por donde se atraviesa el barrote contrario y mide 0.04 m, con un espesor de 0.017m.

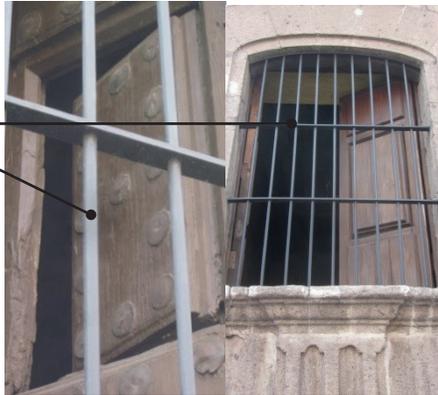
Barrotes de hierro
sección cilíndrica

Figura 74. Rejas de barrotes con sección cilíndrica, ubicadas en dos ventanas al exterior de la planta baja de la Casa Talavera, en la calle de República del Salvador.

El segundo tipo de reja se localiza en la parte exterior del inmueble sus nueve barrotes colocados en posición vertical, son de forma con sección cilíndrica, su dimensión es de 1.77 m de largo, con un diámetro de 0.012 m y los dos barrotes que están en posición horizontal miden 1.27m de largo con 0.039 m de ancho y presentan un espesor de 0.014 m (Figura 74).

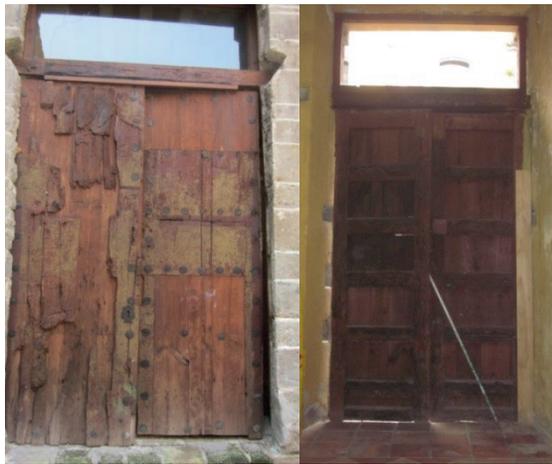
Figura 75. Puerta de un antiguo almacén que se ubica en el primer patio de la casa Talavera, en donde ahora se imparten talleres.

La puerta que está en el primer patio de menos altura en relación a los accesos exteriores, tiene una longitud de 3.03 m, su ancho es de 1.92 m, con un espesor de 0.13 m, cuenta con dos hojas abatibles hacia el interior, son de 0.96 m cada una. Esta puerta es grande en relación a las modernas y demasiado pesada para entrar; de acuerdo al documento en funciones de la curtiduría, este espacio era un almacén, para poder abrirla tiene un montante quicial de madera de 0.12 m de diámetro, en la parte de arriba se apoyaba en el cerramiento de madera y abajo en el piso de cantera. La puerta está elaborada con dos hojas donde cada una se estructuró con un bastidor forrado por tablones verticales en su cara frontal, éstos están ensamblados mediante el sistema de machimbre (hembra y macho) lo que hace que los tablones con ayuda de los clavos de los chapetones metálicos que tienen un diámetro de 0.02 m cada uno, se unan al bastidor, estructurando de esta manera cada puerta, en su hoja al Este presenta una bocallave ubicada un poco abajo de la parte media (Figura 75).

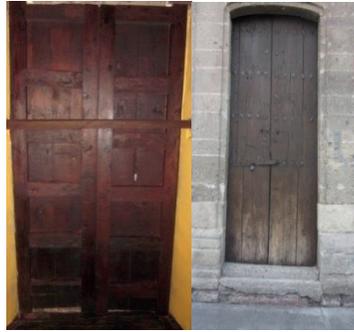
Figura 76. Acceso principal de Casa Talavera por la calle de República de Salvador. Vista interior y exterior.

Las puertas que dan hacia las calles de República del Salvador y Talavera son de las mismas proporciones, todas cuentan con una altura de 3.62 m, con un ancho de 1.75 m, y el espesor es de 0.105 m, formadas por dos hojas abatibles todas hacia adentro. Se estructuran todas como la ya mencionada puerta que se encuentra en el interior del primer patio, presentando las decoraciones de chapetones donde su aplicación es indistinta; sin embargo algunas no cuentan con esta decoración. En relación a la cerrajería, ésta varía en cada caso, de acuerdo a la función que tuvo cada espacio (Figuras 76, 77 y 78).

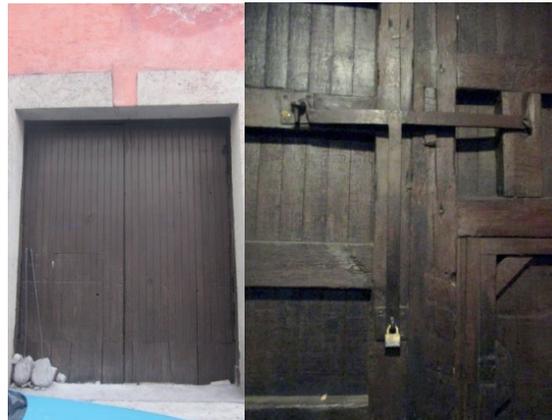
Figura 78. Puerta de la calle de Roldán, acceso a las materias primas en funciones de la curtiduría.

En la calle de Roldán hay una puerta que mide 3.255 m, de altura con 2.50 m de ancho, un espesor de 0.08 m, como se menciona en los datos de archivo esta puerta permitía el acceso a las materias primas para el trabajo de la curtiduría.

El portón de Casa Talavera de la calle de Roldán está formado por dos hojas, en las que se ha insertado una puerta más pequeña llamada “postigo”, para el acceso de las personas, sus dimensiones son 1.50 m de alto, con ancho de 0.60 m, puesto que las puertas grandes eran demasiado pesadas para el uso cotidiano y sólo se empleaban para la salida de las cabalgaduras, carretas y carruajes para otros acontecimientos especiales. Esta puerta del tipo de postigo está en la hoja del lado sur.

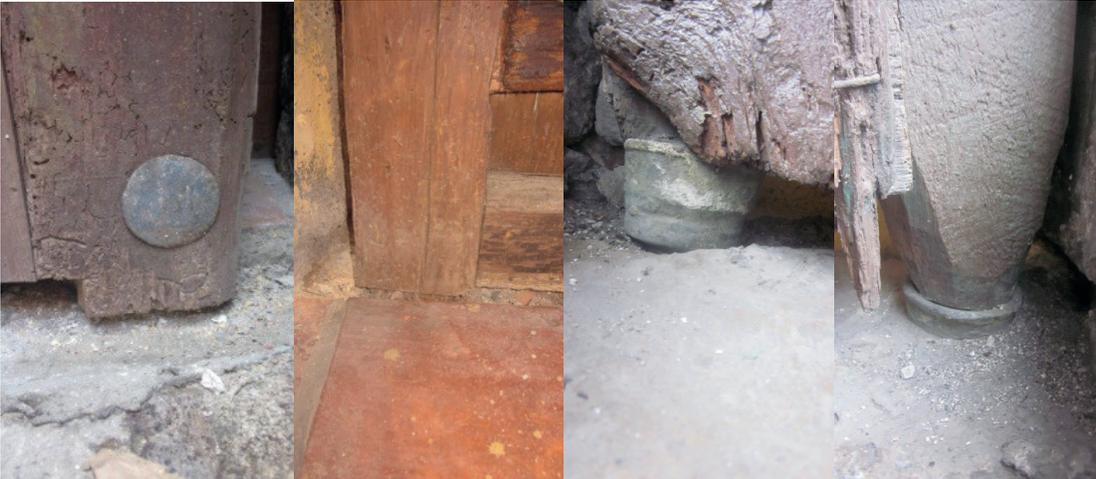
Figura 79. Espigones y quicios en la parte baja de algunas puertas de la casa Talavera que les permitió articularlas para abrirlas y cerrarlas.

“El espigón y el quicio. Los troncos que enmarcan las cuatro esquinas de la puerta se rebajaban en forma de punta nombrada espigón y a la parte de las puertas o ventanas en que entra el espigón se le nombra del quicial (funda de metal), y es la parte fundamental donde la puerta se mueve, gira y evita el desgaste de la madera. En la parte superior, el espigón de la hoja se encaja en un dintel de madera que contiene los orificios para el quicio. El quicial o quicialera es un dado de piedra empotrado en el suelo, en el cual entra el espigón inferior de la puerta” (González, 1988) (Figuras 79 y 80).

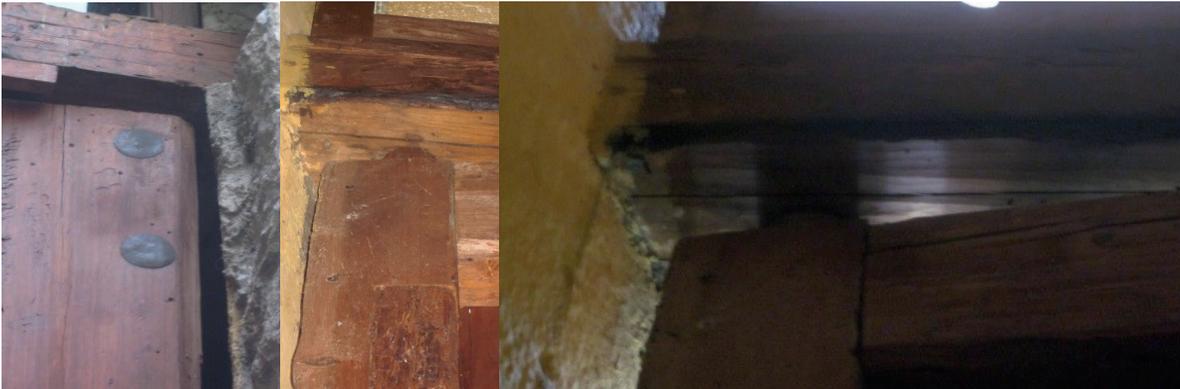
Figura 80. Espigones y quicios en la parte alta del dintel de algunas puertas de la casa Talavera que les permitió tener movilidad para abrirlas y cerrarlas.

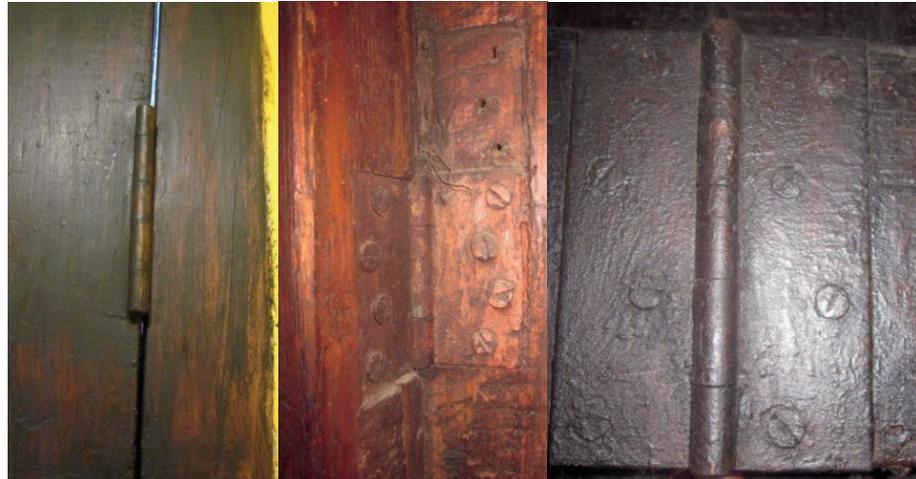
Figura 81. Bisagras colocadas en ventanas pertenecientes a la casa Talavera, este elemento es moderno.

Es el conjunto de dos planchitas de metal articuladas con un perno que permite el movimiento de ciertas cosas como el de las puertas y ventanas, se utiliza actualmente en las ventanas de Casa Talavera, sus dimensiones son 0.0075 m por 0.10 m , 0.102 m de largo y utilizan cuatro tornillos en cada lado para sujetarlas al marco y a la hoja de la ventana (Figura 81).

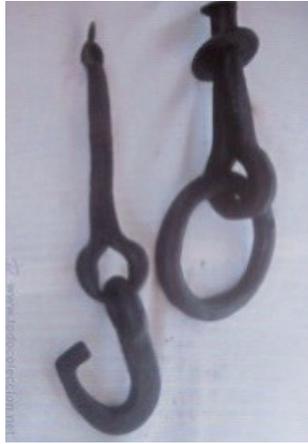
Figura 83. Ejemplos de aldabas parecidas a la que hay en Casa Talavera.

En la época colonial en América, como en muchos países medievales, se difundió el aldabón compuesto de una argolla con cabeza de metal, en varias formas, motivos y tamaños. El modelo y la carga ornamental del aldabón expresaba el estatus y la economía de los que habitaban detrás de las puertas o portones, o quiénes eran los propietarios del inmueble. Hostnig refiere a Giménez sobre su texto “Del dicho al hecho” donde informa la importancia de estos objetos y su significado que era entendido por la sociedad española así como en América. Los antiguos dichos españoles (aún usados en España) como “tener buenas aldabas” o “a tal casa, tal aldaba”, expresan precisamente esta idea. “Estas expresiones en el lenguaje coloquial significaban que tal familia contaba con amistades poderosas que podrían aportar protección y favores” (Giménez, 1998, p. 190). Pieza de hierro o bronce que se pone a las puertas para llamar golpeando (Figura 82 y 83).

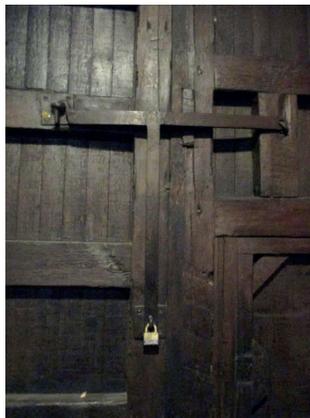
Figura 84. Cerradura interior en forma de “T”.

1.- La cerradura interior en forma de “T”, es un par de placas largas unidas y fijas, donde la horizontal muestra un gancho en cada extremo, y la vertical tiene una ranura en su extremo inferior, estos ganchos se ajustan asentándolos en una argolla que se encuentran en cada una de las puertas a cerrar, la tira contraria se encuentra al centro y va hacia abajo para meter en la ranura a una tercer argolla, y es aquí donde se coloca el candado. Sus dimensiones son: en la parte horizontal mide 0.83 m y en la vertical 0.83 m (Figura 84).

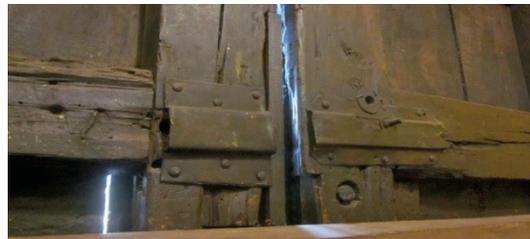
Figura 87. Cerrojo de forma rectangular.

Cerrojo de forma rectangular, mide del lado derecho 0.019 m de ancho por 0.125 m de largo y el del lado izquierdo mide 0.014 m por 0.245 m de largo (Figura 87).

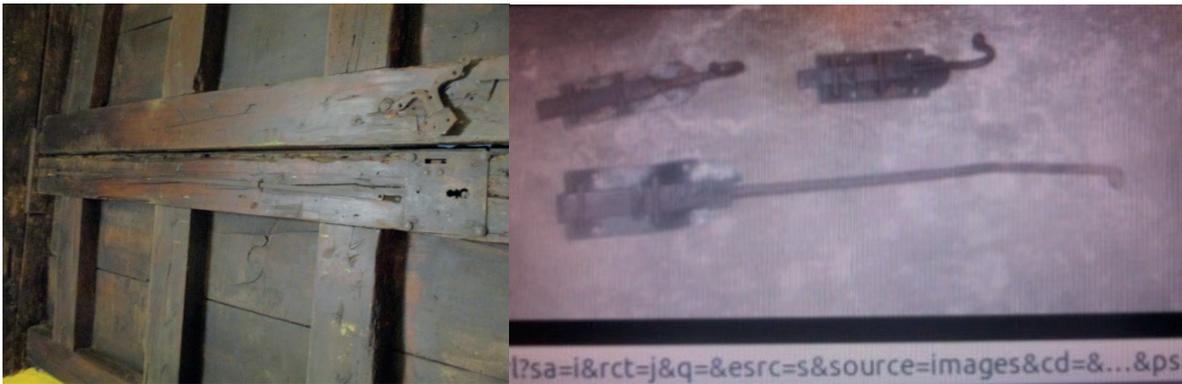
Figura 89. Una falleba colocada en la parte interna de la puerta de la Calle de Roldán.

Una falleba es un herraje, el cual es una varilla acodillada que cierra las ventanas o puertas, algunas cierran hacia el dintel de la puerta o ventana y otras hacia el piso o el borde de la ventana. En la puerta de Roldán se encontró una de ellas y mide 1.505 m de largo, el ancho varía, la parte superior mide 0.14 m, en medio 0.08m, y abajo 0.11 m (Figura 89).

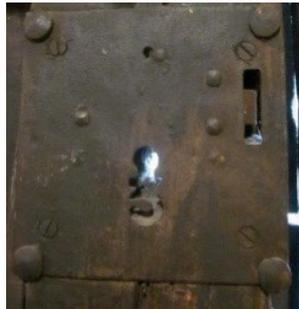
Figura 91. Chapa con su bocallave en forma de placa cuadrada del No. 3.

b).- Bocallave de placa cuadrada, se encuentra en el interior de la puerta de lo que actualmente es la sala de cómputo, mide 0.15 m de cada lado, y donde entra la llave mide 0.04 m largo, y con un ancho de 0.02 m. Tiene un grabado con el número 3, probablemente corresponda al número del tamaño y tipo de las cerraduras que controlaba el cerrajero para su elaboración (Figura 91).

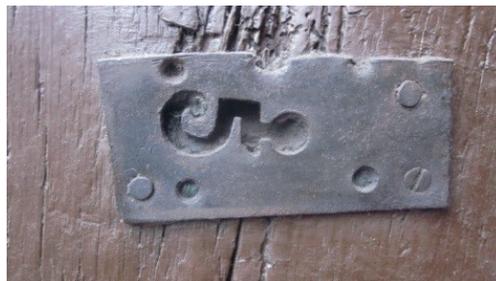
Figura 92. Fragmento de una bocallave del tipo de placa cuadrada reutilizada en una puerta correspondiente a la del No. 5.

c).- Bocallave de placa cuadrada incompleta reutilizada como parche en el exterior de la puerta de la sala de cómputo, tiene la forma de un número cinco arábigo "5" (Figuras 91 y 92).

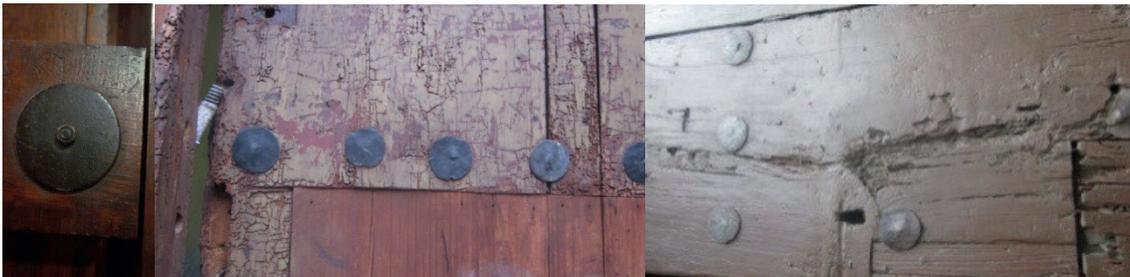
Figura 93. Chapetones, aplicados como decoración en las puertas antiguas de casa Talavera.

Se encuentran en esta casa colocadas en los exteriores de los portones y de las ventanas, en las puertas de los cuartos; sus diámetros van de 0.055 m a 0.06 m, colocados en hileras de forma horizontal, separados entre uno y otro de 0.06 m a 0.08 m y en las hileras verticales se colocan entre una y otra a una distancia de 0.20 m a 0.21 m, incluyendo la cabeza del clavo cada chapetón mide 0.07 m, su longitud total es de 0.16 m, al introducirlos en la puerta queda un sobrante que se doblan a la madera, de 0.03 m (Figura 93).

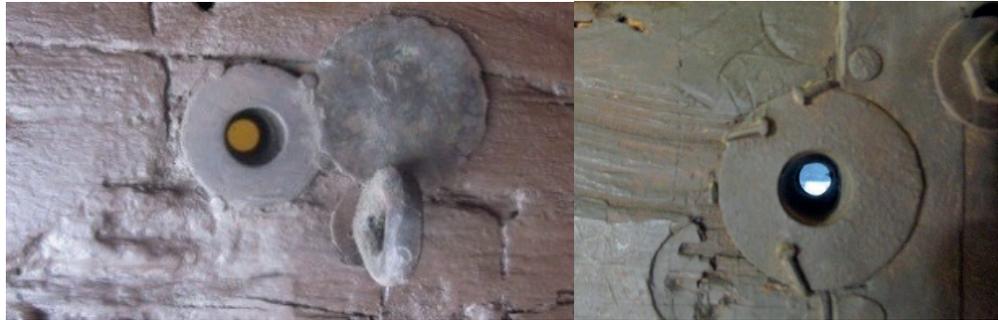
Figura 94. Mirilla que se encontró en una puerta de la Casa Talavera.

Una mirilla es un instrumento que se introduce en las puertas de acceso a las viviendas para poder ver a través de ellas, se utilizan por razones de seguridad con el objeto de conocer quién se encuentra en el exterior del domicilio antes de abrir la puerta y está diseñada para proporcionar una visión desde el interior hacia el exterior de la vivienda. La mirilla de Casa Talavera es de forma cilíndrica y circular hecha con una placa de metal circular perforada, sus dimensiones son; una longitud de 0.10 m, considerando el ancho de la puerta, el diámetro de la placa es de 0.047 m y el orificio donde se observa al exterior mide 0.02 m de diámetro (Figura 94).

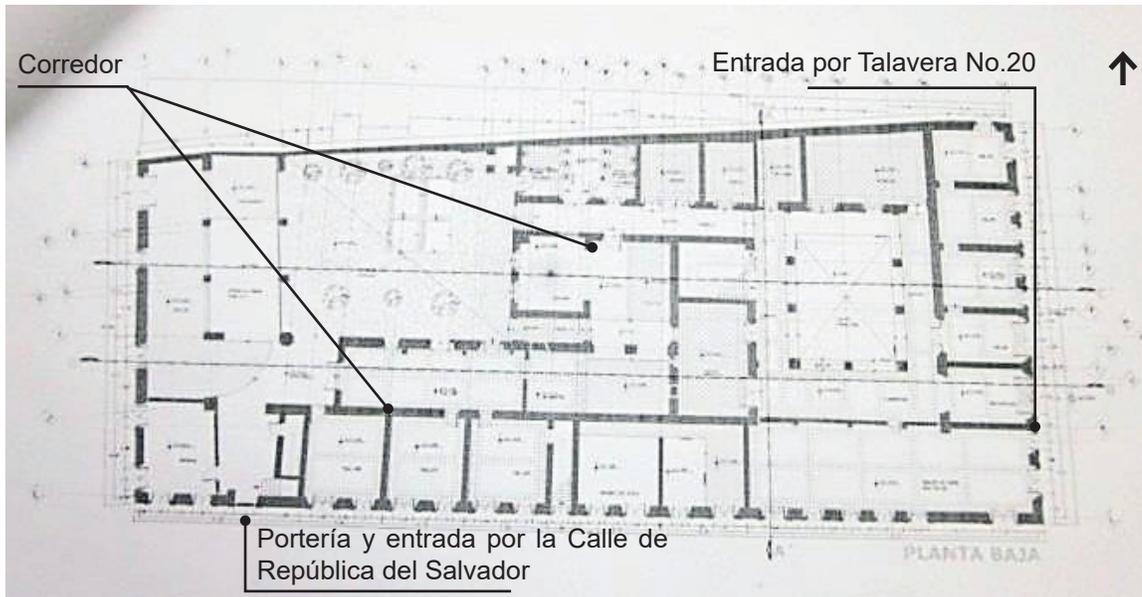
Figura 95. Planta baja del edificio de la Casa Talavera donde se marcan los cambios hechos al lugar para darle mantenimiento como escuela en 1912. Fuente: planta baja arquitectónica (UACM, 2010).

muros a la intemperie se pintaron a la cal, todos los cielos fueron rasos de yeso o de manta, pintados al temple de un solo tono pálido. Toda la obra de herrería o plomería se pintó al óleo según muestra el referido documento localizado en la Sección instrucciones Públicas Contrato, Arrendamiento de casa⁷¹. (Figura 94, 95, 96 y 14)⁷².

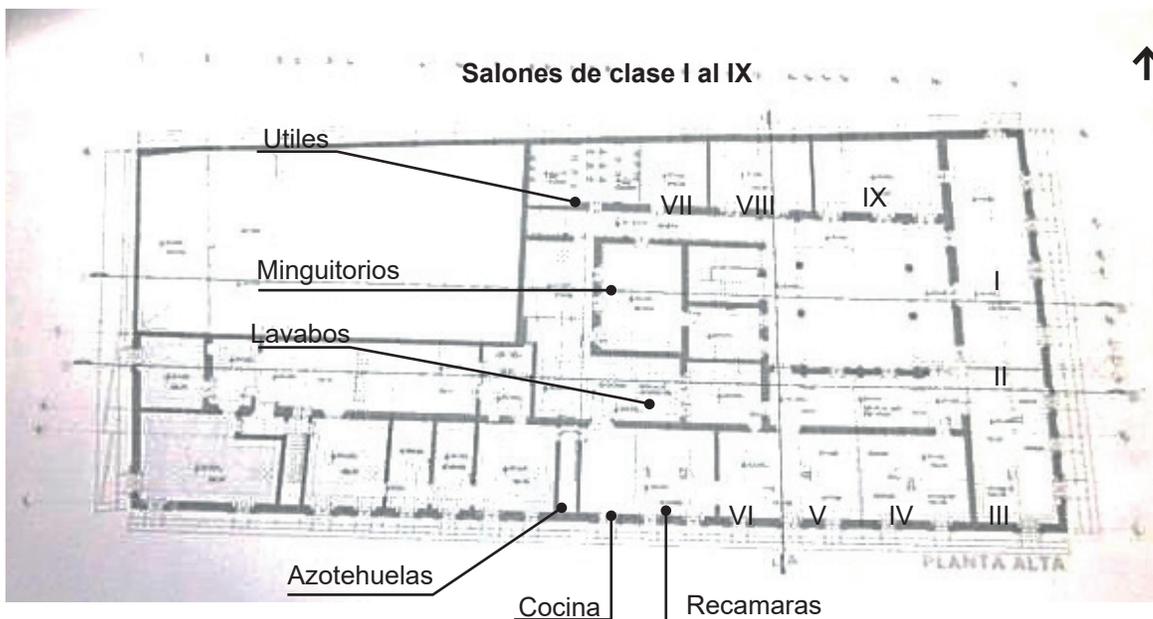
Figura 96. Planta alta de la Casa Talavera donde se ubican los salones, sanitarios, recámaras, cocina, y lavabos que se usaron en 1912 cuando el lugar funcionaba como escuela primaria. Fuente: Planta

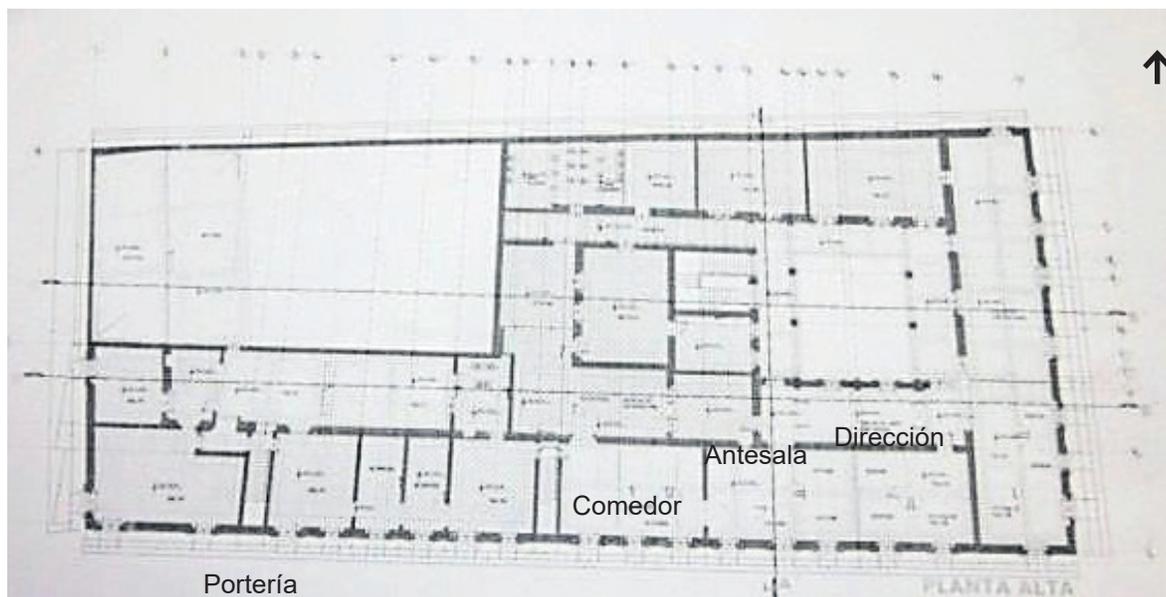
Figura 97. Planta alta de la Casa Talavera donde se ubica la dirección, una portería, el comedor y la antesala que se usaron en 1912 cuando el lugar funcionaba como escuela. Fuente: Planta arquitectónica alta (UACM: 2010).

El día 27 de julio de 1912 se da contestación al oficio No. 982: En este documento se hace mención de los cambios que tuvo el inmueble en 1912 cuando fue utilizado como “escuela oficial primaria elemental No. 91”: se colocaron dos pisos de cemento corrido, el piso de la dirección será de madera, se instalará un tejalón de lámina en el corredor norte y en el salón de sexto año, se convertirá la ventana en un balcón igual al existente. En el salón noroeste se precisa abrir un balcón hacia el Oeste de la misma dimensión. Y en el segundo salón Oeste necesita dos nuevos balcones que se abrirán hacia la calle. Aparte se colocarán cinco mingitorios y ocho lavabos.

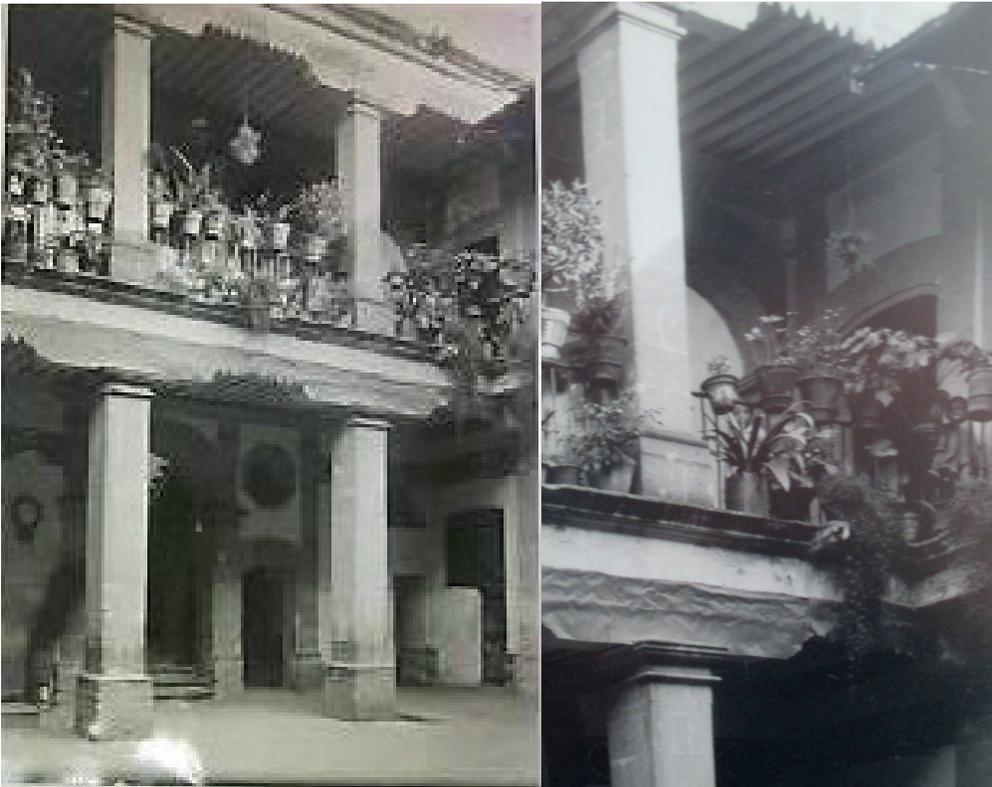
Figura 98. Vista del lado Este del primer patio, cuando la casa es una escuela primaria, y se ubica al sur un pasillo añadido, después (2013) retirado.

de los inmuebles desde 1902 a 1915 (Figura 98) [AHDF FAGDF 1912].

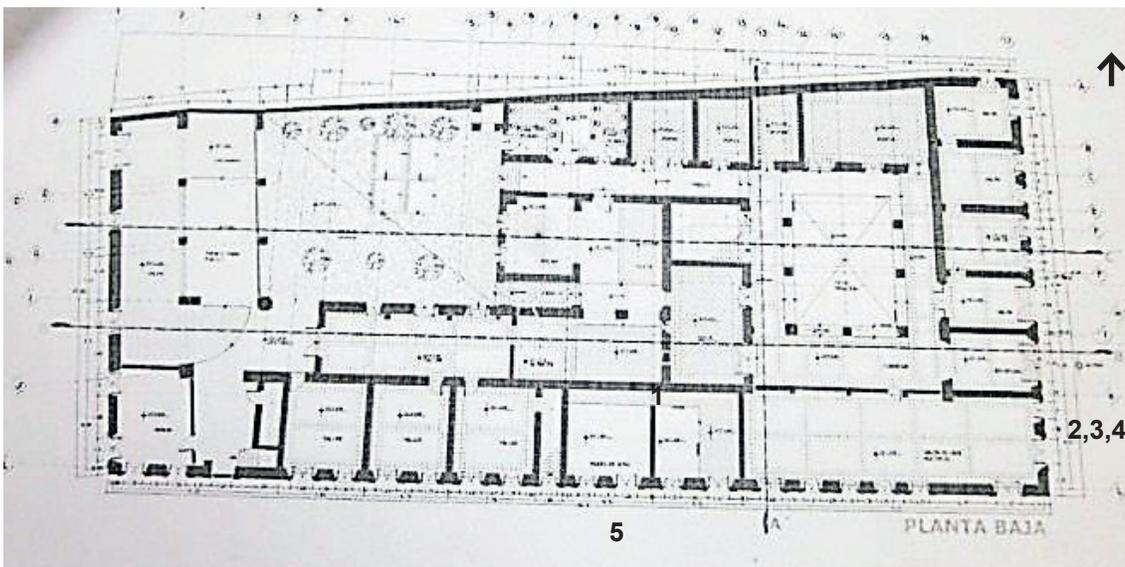
Figura 99. Modificaciones realizadas en Casa Talavera en los años de 1931 a 1945 por petición de la Dirección de Monumentos Coloniales y de la República INAH, la Dirección de Servicios Urbanos, en su Oficina de Vía Pública y Construcción Privada, Departamento del Distrito Federal. Fuente: UACM 2010.

1. 1945 Demolición de un muro sustituido con dos pilares.
2. 1931-1938 retirar un rótulo “Fortuna” y “Chicles”
3. 1933 -1938 se pinta la fachada de esta esquina
4. 1945 retirar un rótulo “Brillantes Olimpo”
5. 1931 limpiar el tezontle

“México, D.F. a 9 febrero 1933 Sr. Ing. D. José R. Benítez Director de Monumentos Coloniales de la república Presente. La fachada de la casa No. 187 de av. República de Salvador esquina con la calle de Talavera ha sido pintada recientemente y al hacerlo se incluyeron todos los elementos de cantería que adornan la misma; lo que me permito poner en conocimiento de usted para lo que tenga a bien disponer. Reitero a usted mi respetuosa subordinación El inspector Alberto Le Duc” (ATCNMH, 9 de febrero de 1933.) (Figura 99) .

Dirección de Monumentos Coloniales De La República en el expediente 3663 VIII-2/303(725-1)/-Referente a la casa No.187 de las calles de La República del Salvador 8 noviembre 1945 C. Director General de Servicios Urbanos Oficina de vía Pública y Construcción Privada Departamento del Distrito Federal Ciudad» Se ha recibido en esta dirección el siguiente informe rendido por C. Inspector Daniel Carvajal en 8 de noviembre de 1945 que dice (Figura 99) “Casa No.187 de las calles de la República del Salvador (Declarado Monumento). Un rótulo con los siguiente Leyenda *Brillantes Olimpo* que está colocado en saliente [...] Dicho rótulo le retire o sustituya por otro dentro de los medidos y condiciones que marca el Reglamento Anuncios vigentes [...] Atentamente Jorge Enciso” (Figuras 14, 99 y 100) (ATCNMH, 1945a)⁷⁴.

A continuación se hace un resumen de los datos anteriormente citados y se indican en los planos arquitectónicos de planta, las intervenciones realizadas en cada año desde la primera inspección, llevada a cabo en el año de 1931, hasta la última intervención del año 2008 (Figuras 99 y 100).

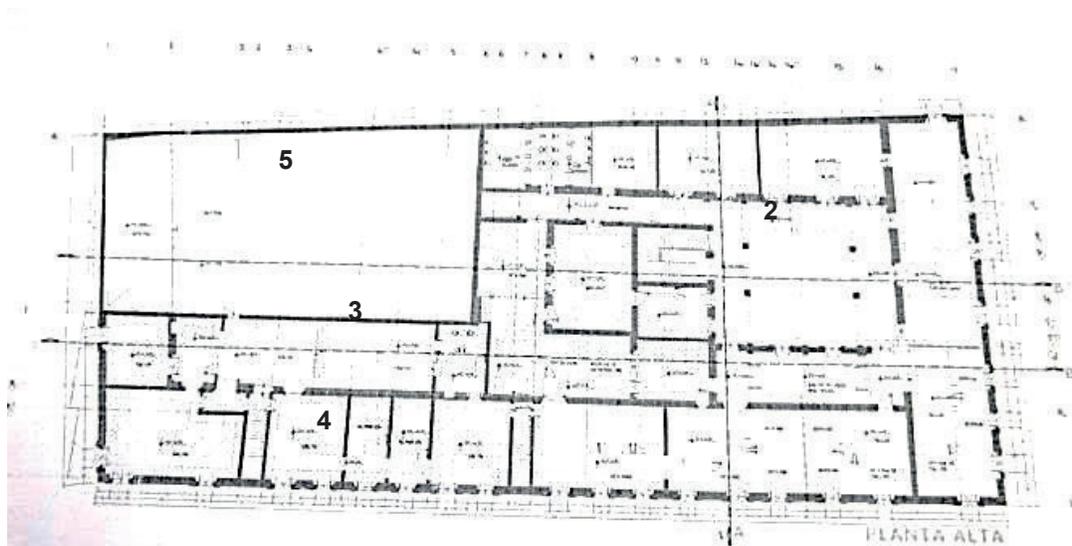
1. 1946 Centro Michoacano: la planta alta será ocupada por los servicios sociales de nuestra Organización (Restaurant, Billares Juegos Permitidos por la Ley, Biblioteca, Baños, salón de Conferencias, Salón de Actos Culturales).

2. 1965 Bodega en las dos plantas y Cambio en los pisos, demolición de todos los muros.
3. 1965 Planta alta: sala, recámara, comedor y azotehuela.
4. 1965 Escalera central y dos accesorias.

5. 1985 Daños del sismo en casa Talavera. Hubo desplomes y derrumbes de techumbres de planta alta y baja, se deberá proceder al apuntalamiento de muros y reposición de las techumbres así como a la reposición de las vigas apollilladas o cuyos cabezales están perdidos.

En el año de 1977 se realiza otra inspección en el inmueble y se reconoce un antecedente de otra inspección hecha en el año de 1965 por el arquitecto Javier Villalobos en la que se habla de los graves deterioros del edificio al haberse utilizado en bodegas y vivienda (Figura 100).

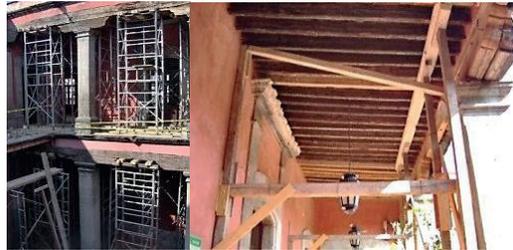
Figura 101. Trabajos previos a la restauración: apuntalamiento de techos, muros, pilas, zapatas y gualdras, así como la colocación de andamios para el retiro de materiales a sustituir en las pilas al oeste del primer patio en la planta baja y alta.

1.-Apuntalamiento. Después de estudiar la “estabilidad del edificio”, los ingenieros procedieron a apuntalar todos los elementos que presentaban un riesgo de colapso o pudieran ser afectados durante la obra; asimismo, se evitó causar deterioro en la estructura y ornamentación del inmueble. El corredor que está en el primer patio del lado oeste en planta baja y alta fue lo primero que se apuntaló, colocando polines y torres tubulares metálicas (Figura 101 y 103).

6. Proceso de conservación y restauración en Casa Talavera arquitectónicos que se encuentran en ruinas, por medio de la utilización de los materiales propios del monumento que se hallan derribados próximos al sitio arqueológico o edificio. Los especialistas (arqueología, historiadores, arquitectos) estudian cómo debió ser el bien, y comienzan la reconstrucción reutilizando sus propios materiales y procurando que estos ocupen el mismo lugar de uso original y desempeñen la misma función para la que fueron creados. Las partes que no pueden ser reconstruidas con los propios materiales del bien a restaurar o reconstruir, pueden ser sustituidas o suplidas por otro tipo, siempre que sean perfectamente diferenciables de los originales (Figura 101, 102 y 103).

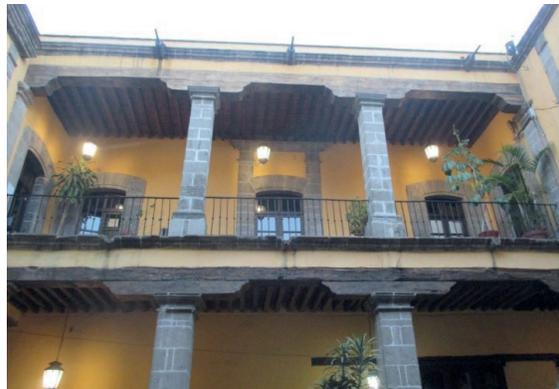
Figura 102 Conclusión de los trabajos de restauración en las pilas ubicadas al oeste del primer patio en ambos niveles de la Casa Talavera.

1.- Pilastras: se aplicó el proceso de anastilosis en las pilastras (columnas cuadradas) hechas de cantera, se retiró cada una de ellas segmentando las partes que la integraban, y cada una fue numerada para lograr el trabajo de anastilosis, y algunas de estas partes que se encontraron deterioradas fueron sustituidas por nueva cantera trabajada por los talladores; estas pilastras se encontraban en el primer nivel del patio principal del lado Oeste.

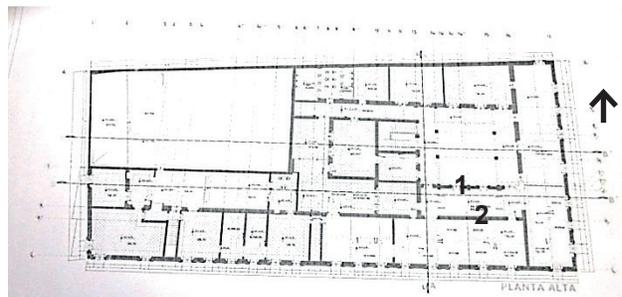
1. Demolición del pasillo sur de la planta alta.
2. Cambio de la base de las pilas de cantera, zapatas, gualdras y vigas de madera en el primer patio hacia el Oeste en ambos niveles.

Figura 103. Se muestra la ubicación en la planta arquitectónica de los trabajos de restauración y consolidación hechos en la Casa Talavera en los años 2012 y 2013. Fuente: (UACM, 2008)

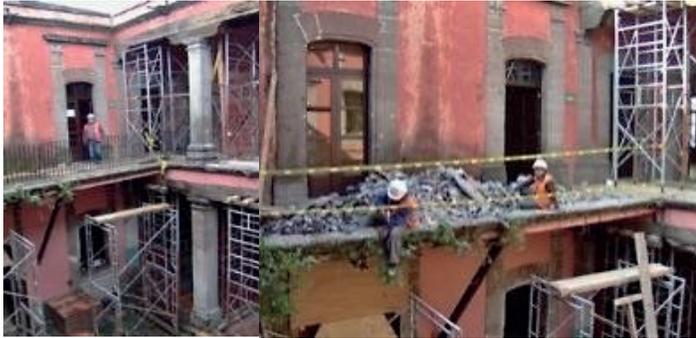
Figura 104. Se retiró el pasillo con su barandal del lado sur que no formaba parte de la obra original del edificio.

1.-Fue retirado un pasillo en el lado sur de la planta alta ubicado en el patio principal, el mismo fue demolido, ya que fue construido muy posterior a la obra original (según la comunicación personal de los ingenieros). Se retiraron elementos constructivos agregados como losetas de color rojo que formaban parte de los pisos y una capa de “argamasa” (de la cual se sacó una muestra para analizar), una malla y vigas de acero que sostenían el corredor y estaban adosadas al muro del edificio, cuya disposición, procedimiento constructivo y expresión formal, afectaban la compresión histórica del edificio y deterioraban la estabilidad del inmueble (Figuras 104 y 105).

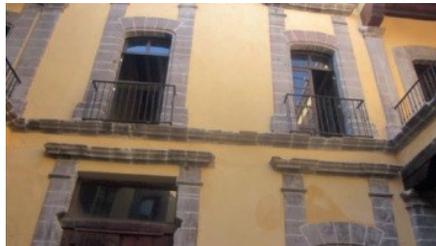
Figura 105. Forma en la que se muestra después del retiro del pasillo sur que no formaba parte de la obra arquitectónica original.
